INFORME DE RESTAURACIÓN

COLECCIÓN CA2M

Nº Inventario: CE01688

Título: *Mural recuperado, Manuel S. Molezún, 1958*

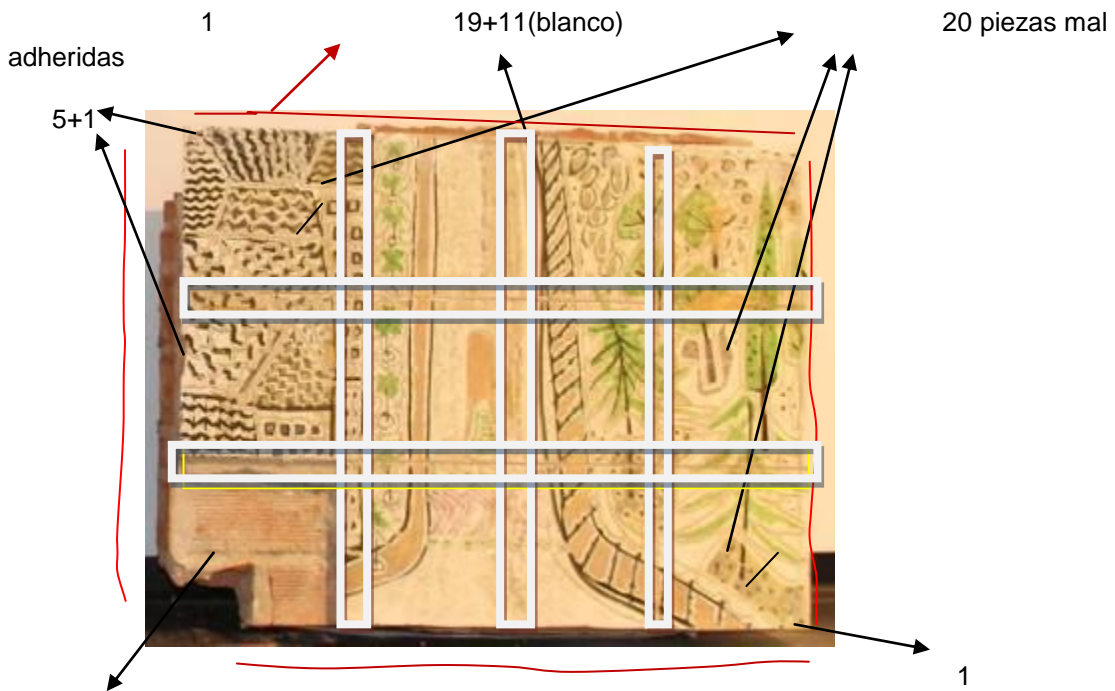
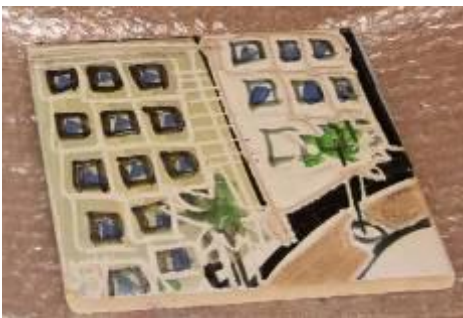
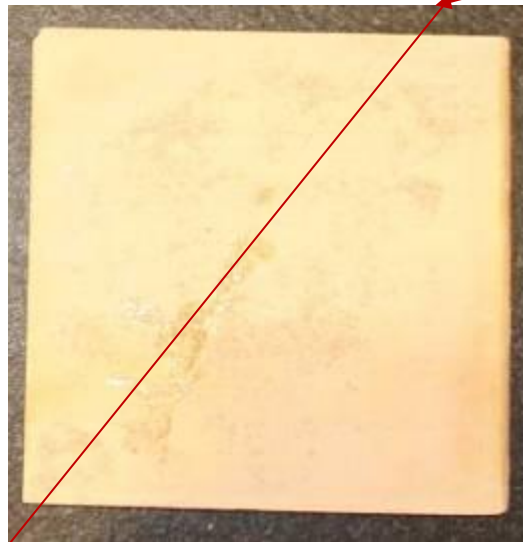
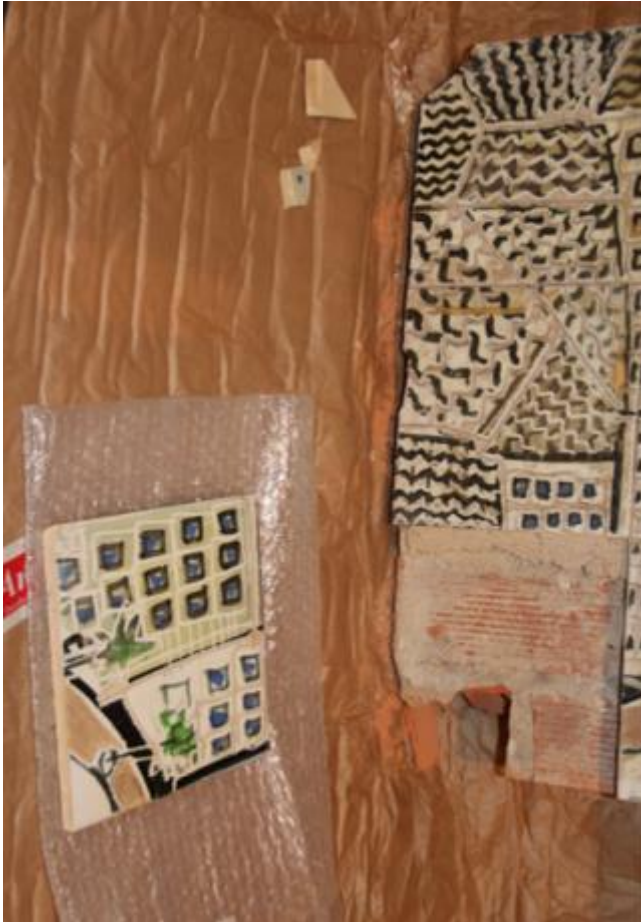
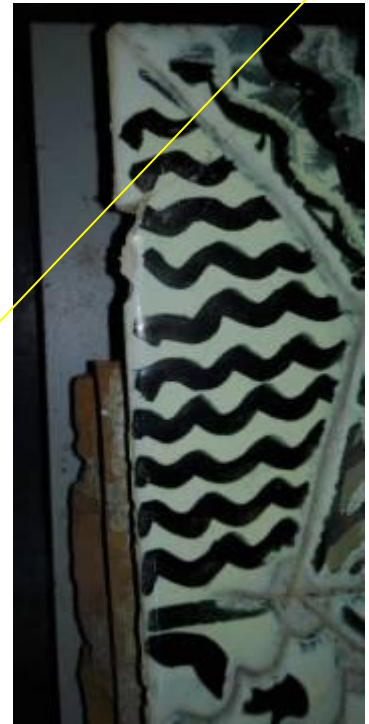
ESTADO DE CONSERVACIÓN: PARTE 1/ 4.- Dimensiones: 62 x 80 x 12,5 cm

Azulejo despegado: se ve una fisura de una rotura anterior que ha sido pegada recientemente

ROTURAS Y AZULEJO DESPEGADO

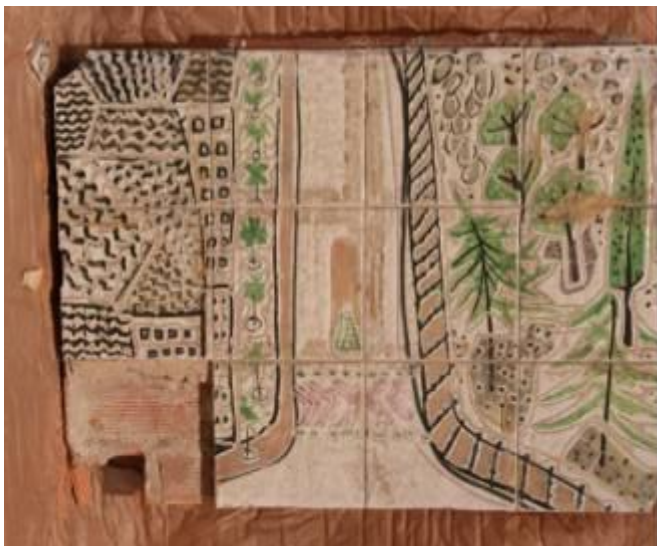
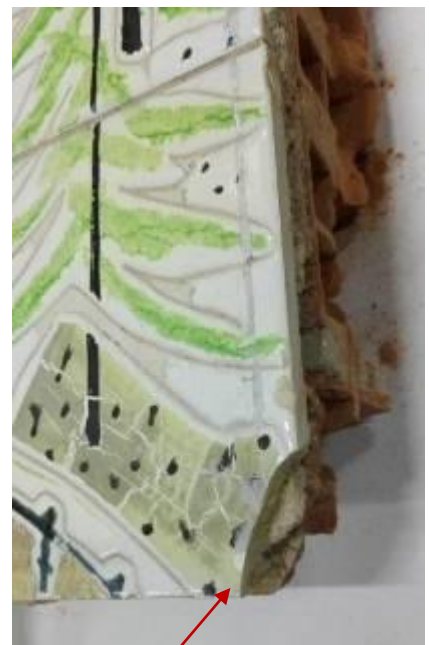
ROTURAS LATERAL IZQUIERDO Y ESQUINA INFERIOR DERECHA

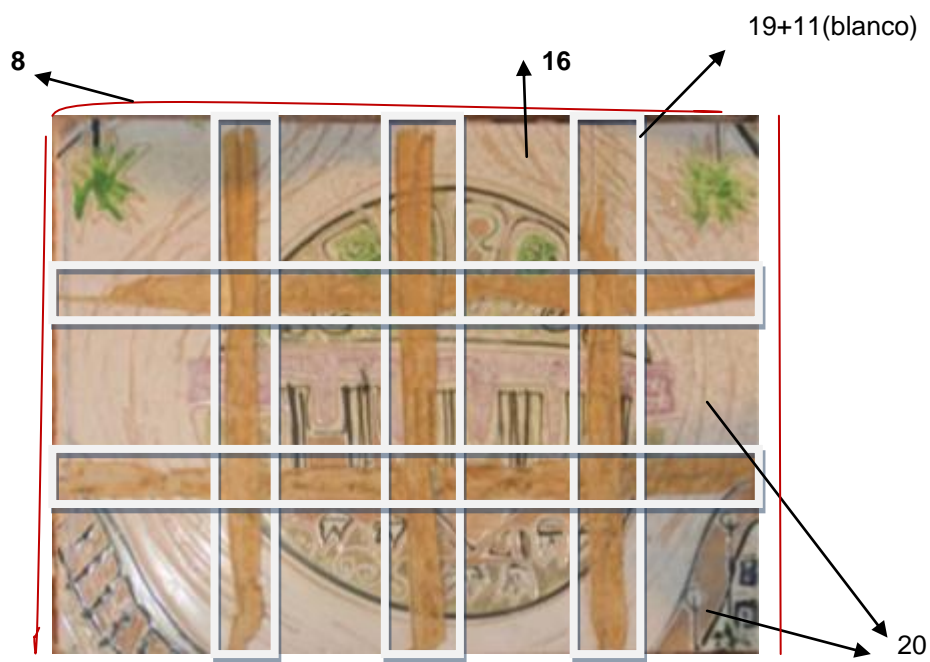
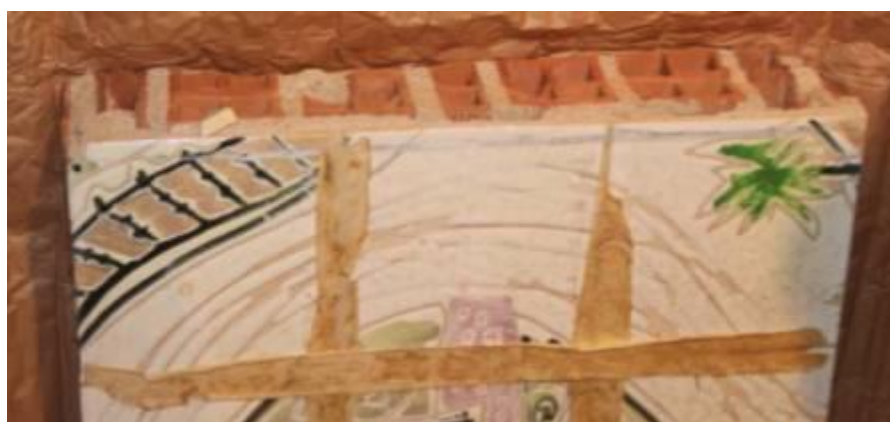
ESTADO DE CONSERVACIÓN: PARTE 2 / 4.- Dimensiones: 60,5 x 80,5 x 12,5 cm.

BORDE LATERAL DERECHO, EROSIONES Y ZONAS DISGREGADAS

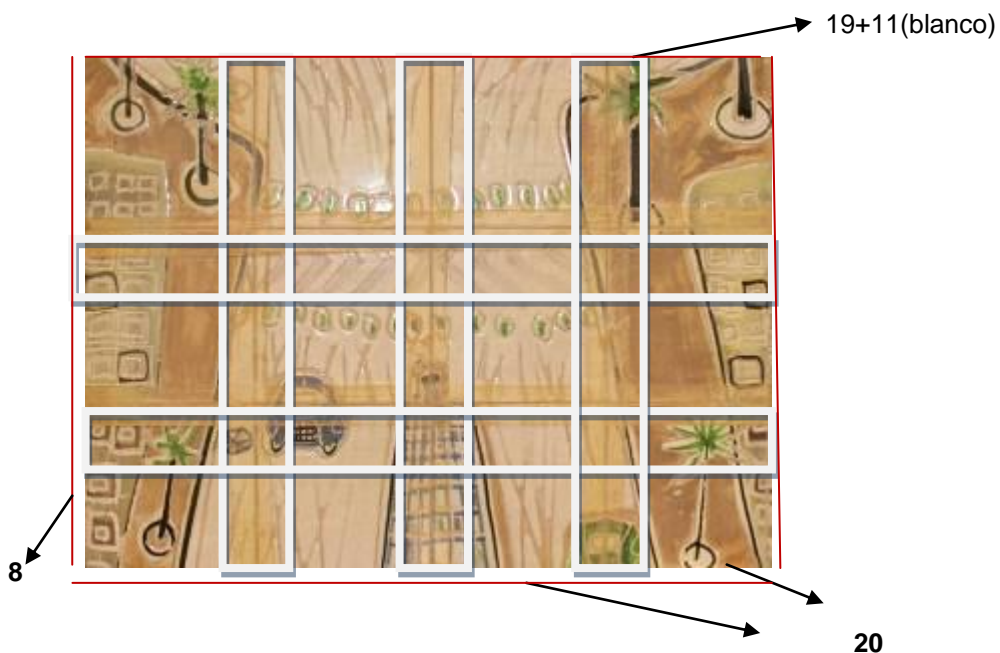
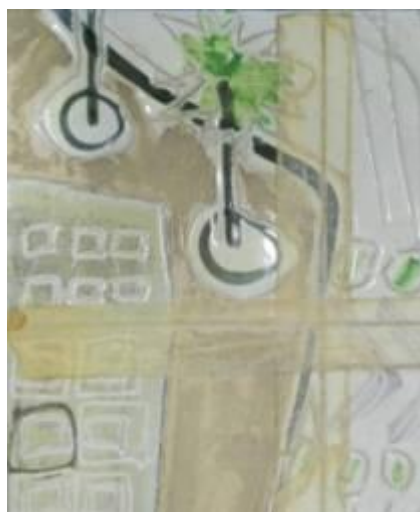
ESTADO DE CONSERVACIÓN: PARTE 3 / 4.- Dimensiones: 84 x 80,5 x 11,5 cm.

Los azulejos se sujetaron, de forma preventiva, durante el arranque, por el anverso, con cinta adhesiva de pintor. El adhesivo de la cinta se oxidó por el paso del tiempo, lo que hizo que varios azulejos se moviesen y algunos quedasen sueltos.

Detalle de las cintas oxidadas

Eliminación de las cintas adhesivas oxidadas: Después de la realización de las pruebas de solubilidad se escogió la mezcla de disolventes: agua, alcohol de 96º y acetona, en proporciones 80:10:10. Mediante hisopo y algodón se logró la fase de saturación de los adhesivos y se fueron retirando los restos con aclarado de agua caliente y mecánicamente con la ayuda del bisturí.
