INFORME DE RESTAURACIÓN

COLECCIÓN CA2M

Nº INVENTARIO: CE01898

TÍTULO: Parte de Treta de lo remoto o Desrecuerdo vertebrado

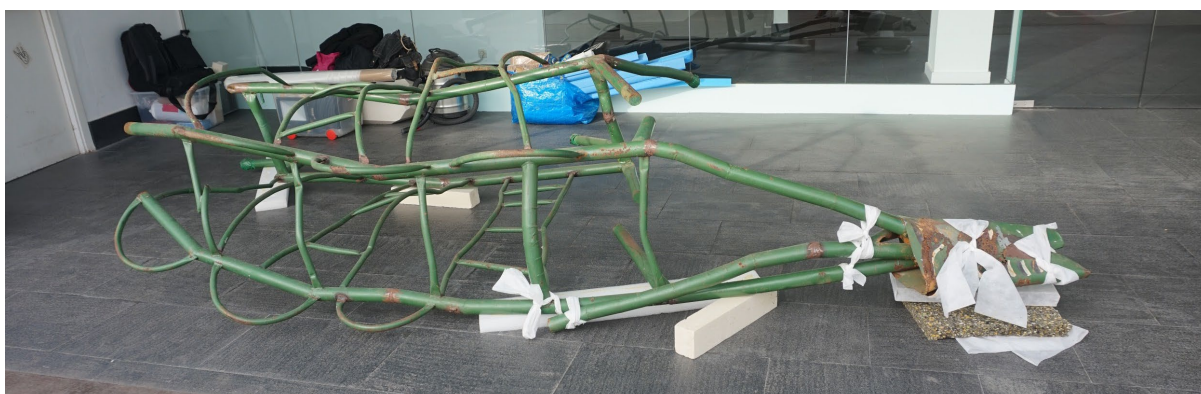
Vista general de la obra antes de iniciar los trabajos de restauración en el CA2M

La pieza presenta diferentes tipologías de daños, siendo los más graves la oxidación, la pérdida de material⁴ y los daños estructurales:

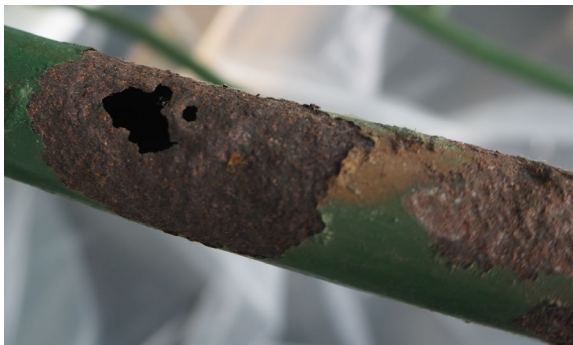
Detalle de pérdida de material en barrote superior

- Reintegración de las pérdidas de material y zonas abiertas de los tubos, y de las zonas debilitadas por los cortes realizados para su transporte con masilla reestructora de la casa Ceys.

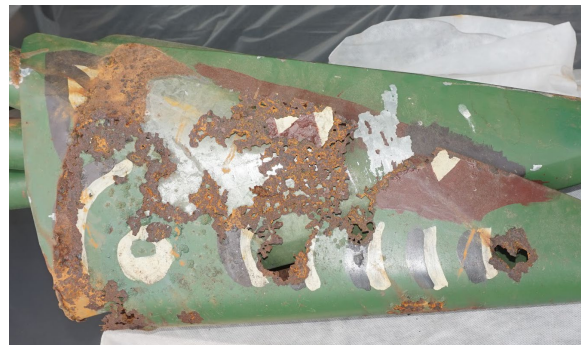
- Focos de oxidación activos en toda la superficie de la obra, localizados en barrotes superiores, zonas de unión sin pintura, terminaciones de las patas debajo de las protecciones y cabeza.
- Gran pérdida de material metálico en la chapa metálica que conforma la cabeza por efecto de la oxidación
- Pequeñas pérdidas de metal en zonas de uniones
- Pérdida de la soldadura entre el barrote central y la cabeza
- Pérdida de algunos puntos de soldadura entre la chapa de la cara y la estructura de la cabeza
- Deformación de la chapa que forma la cara
- Fragilidad del metal en las partes afectadas por oxidación

Pérdida de gran parte de material en la cabeza

- Consolidación de la chapa que configura la cara. Era necesaria una consolidación eficaz sin alterar su aspecto degradado como había solicitado la artista. El procedimiento consistió en la realización de un soporte interno hecho de resina de poliéster Resoltech 1020 NTx, tejido de vidrio tafetán 200 g/ m2 UTE 200p y agente desmoldeante (Des.Alcohol polivinílico) a partir de una plantilla tomada de la zona e integrado en su interior. Para su colocación se dividió en dos partes y la propia resina sirvió para su fijación.

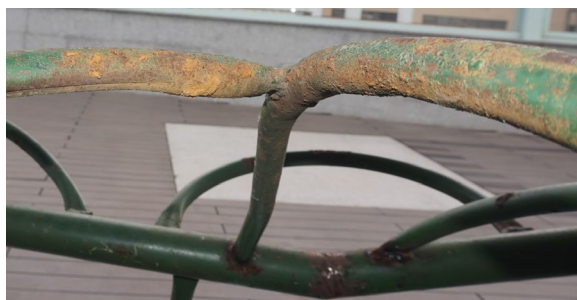
Detalle del efecto de la oxidación

La retirada se realizó mecánicamente con la ayuda de herramientas de rotación con muelas y fresas; o manualmente con cepillos metálicos y lana de acero para las partes más delicadas.

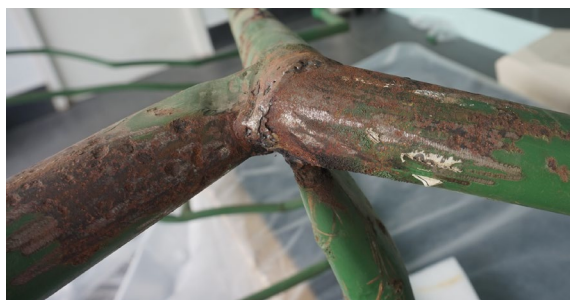
Detalle de oxidación en unión sin protección

Las zonas de metal sin pintura, las zonas de repintes eliminados y las abrazaderas y tornillería utilizadas para la fijación de cabeza y estructura

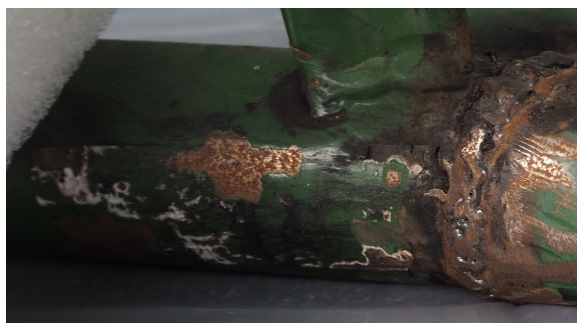
Detalle de restos blancos y de adhesivo de embalaje

- Limpieza superficial mecánica con brochas y cepillos de diferentes formas según el acceso.
- Limpieza química con agua destilada y etanol al 50% para eliminar el polvo adherido, las manchas de diferentes naturaleza y los restos de cintas y adhesivos

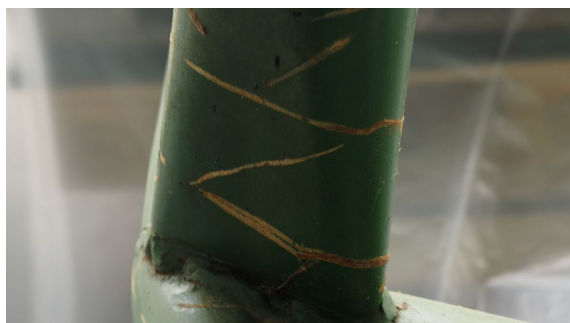
Detalle de restos de adhesivo amarillento

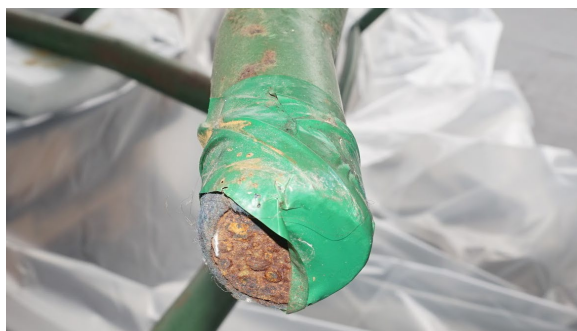
- Pérdida de adhesión de la cinta plástica adhesiva de las patas
- Pérdida de fragmentos de la cinta adhesiva de las patas
- Oxidación y pérdida de fragmentos del fieltro interior de las protecciones de las patas

Detalle de pérdida de fragmentos y de adhesión de la cinta de las patas

Una vez identificadas y separadas de las patas, se limpiaron con una mezcla de agua destilada y etanol y se reforzaron las partes perdidas con cinta adhesiva de similares características.

Las partes desprendidas y los fragmentos restituidos se fijaron con cinta adhesiva de doble cara.

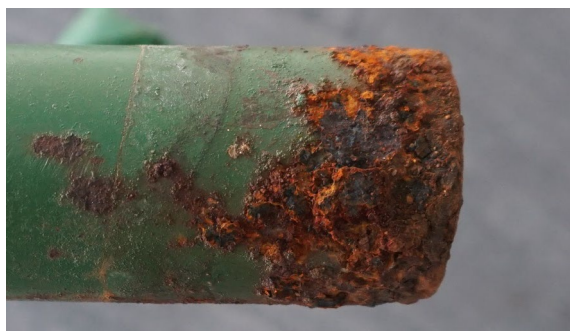
Estado de conservación del metal de una pata debajo de la cinta

Las protecciones de las patas están formadas por una primera capa de fieltro azul, adaptada a la forma del tubo y pegada al tubo y entre sí. Sobre ese fieltro colocaron varias vueltas de cinta adhesiva verde produciendo en su conjunto un entramado que encerraba la parte final de los tubos. Estas partes tenían un importante ataque de corrosión que a su vez había afectado al resto de los materiales

Los fieltros estaban en mal estado, muy afectados por la corrosión del metal subyacente, por lo que se decidió sustituirlos por fieltros nuevos.

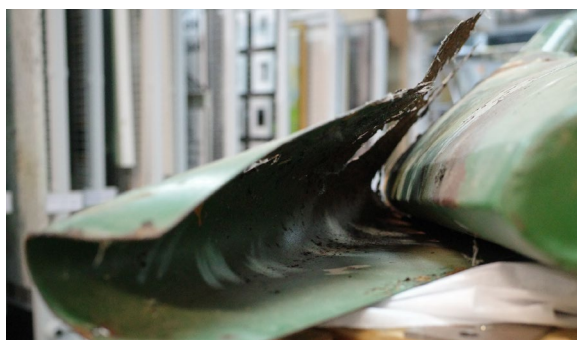
Detalle de la separación entre la cara y la cabeza en la parte superior

- Restitución de soldaduras para unir la chapa de la cara a la estructura de la cabeza. Sólo se conservan dos puntos de sujeción en la parte inferior, hecho que ha producido la deformación de la chapa por las tensiones producidas.

Se han suavizado las deformaciones de la parte inferior y superior, aproximándola a su posición original y se ha fijado la chapa de la cara a la estructura de la cabeza aplicando puntos de soldadura metálica en frío Nural de la casa Pattex, directa en la parte inferior y en la superior a través de un taladro practicado en el nuevo soporte de resina.

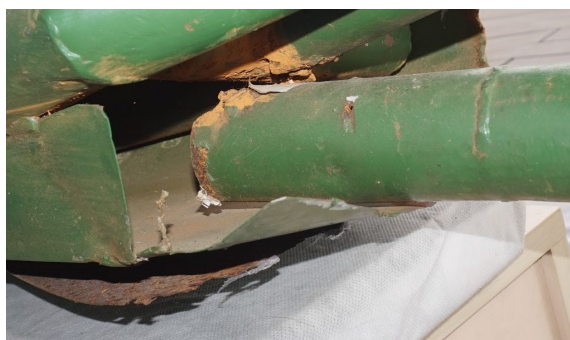
Detalle de la pérdida de soldadura entre la cabeza y barra central

- Unión de la cabeza con la barra central. Para evitar exponer la obra a una nueva soldadura, se optó por una solución mecánica mediante abrazaderas metálicas para ensamblar ambas piezas.

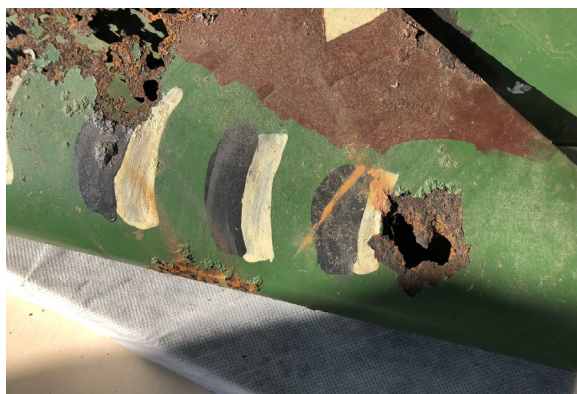
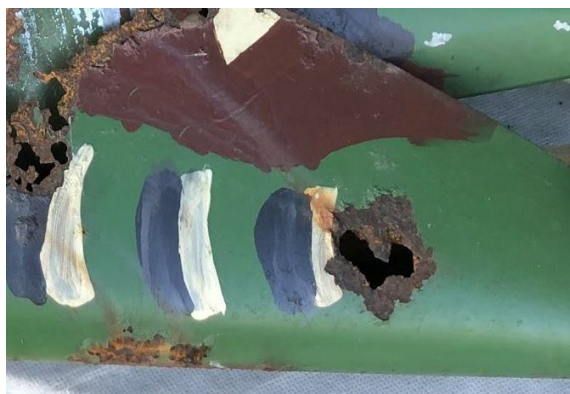
Detalle de la cabeza antes de la limpieza

Detalle de la cabeza después de la limpieza

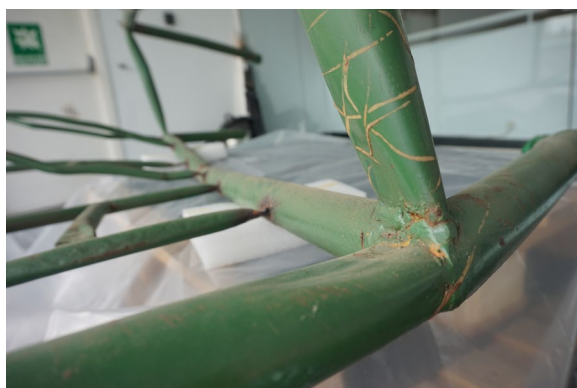
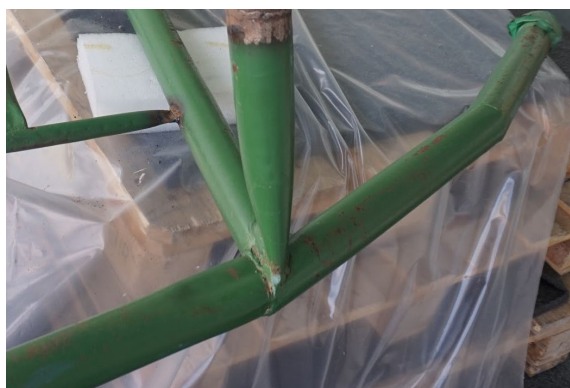
Detalle de manchas de cinta amarillenta

Detalle después de la limpieza

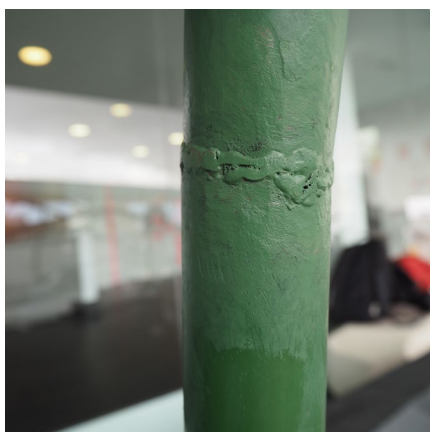
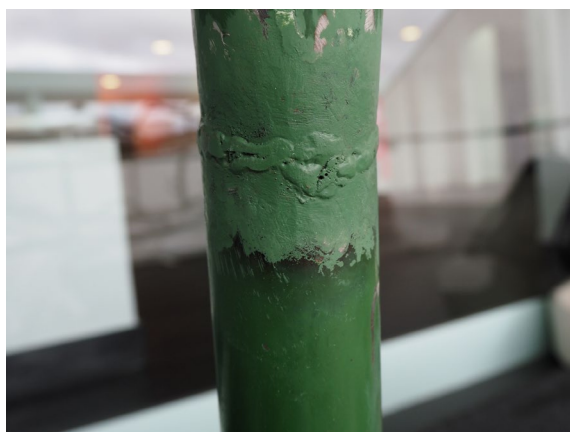
Repinte antes de su eliminación

Proceso de eliminación de repinte. La extensión del faltante es menor que el repinte

La limpieza hizo evidentes repintes en diferentes zonas de la pieza, la mayoría integrados en el conjunto, excepto uno, que por su extensión sobre la pintura original y su desajuste cromático se eliminó químicamente con acetona.

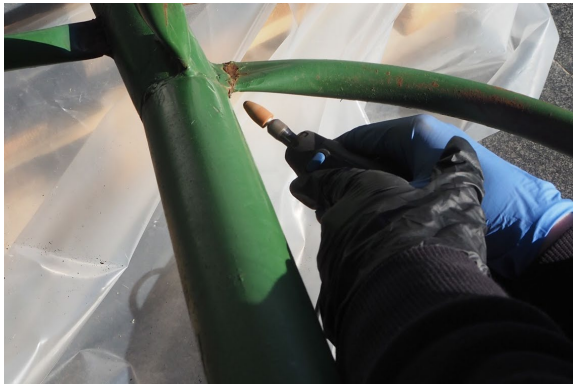
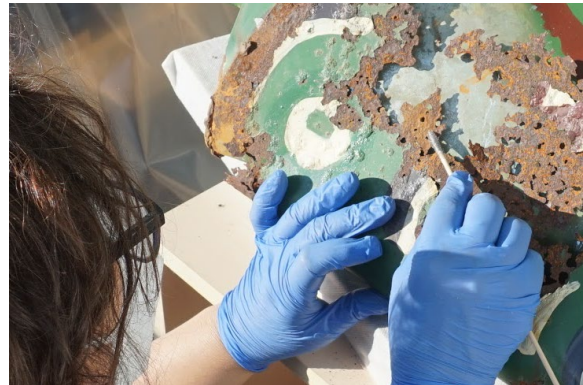
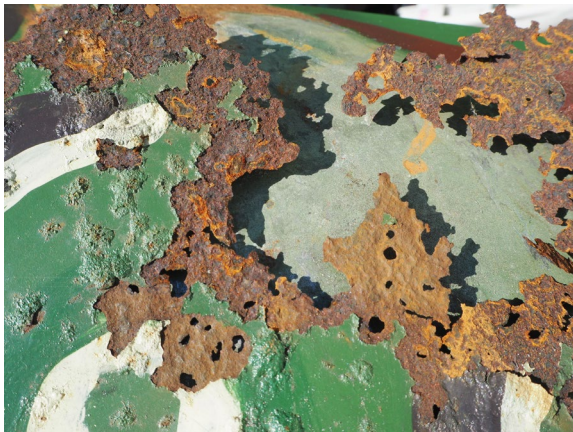
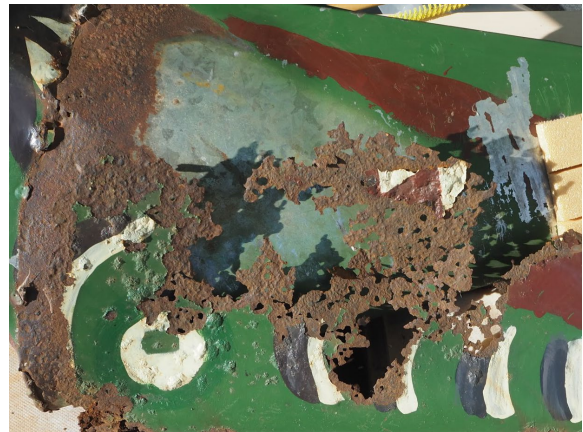
Eliminación de óxidos con muela de óxido de aluminio

Eliminación de óxidos con lana de acero

Detalle del proceso de eliminación de óxidos

Detalle tras la eliminación de óxidos

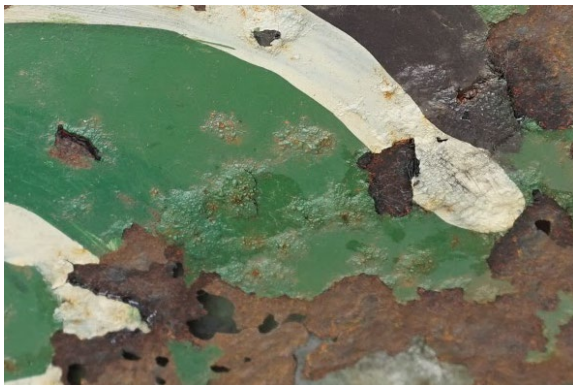
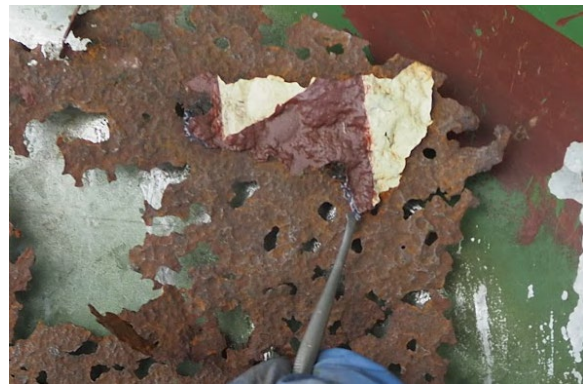
La pieza presentaba levantamientos de capa pictórica en zonas donde existía corrosión subyacente, en general esas escamas de pintura se han eliminado para limpiar las oxidaciones del metal o incluso para reponer el metal perdido con masilla reestructuradora específica para metales de la casa Ceys.

Detalle de la adición de resina en los levantamientos de pintura de la cara

Detalle del sellado de la parte inferior con resina epoxi

Para consolidar esta capa pictórica, se han sellado los bordes inferiores separados con resina epoxi, Araldite de la casa Ceys, y se ha introducido una resina disuelta en el interior, Paraloid B72 en acetona. Una vez curada, se han sellado los bordes superiores y las partes abiertas con la misma resina epoxi.

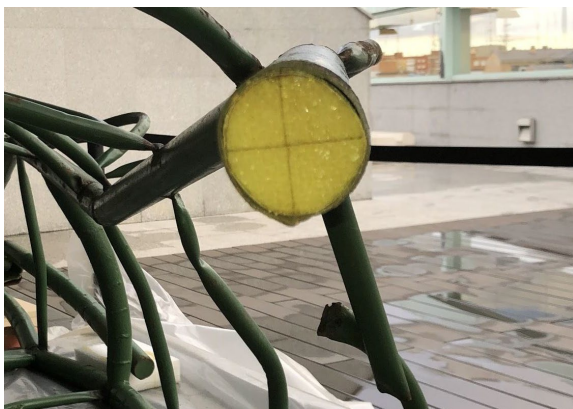
Proceso de colocación de la tapa nueva fijada con soldadura fría y masilla reestructora

- Reposición de elementos perdidos como la tapa de uno de los tubos. Se elaboró una nueva tapa a medida con espuma de PVC Divinycell H80 10 GS30 Scrim 10mm y resina de poliéster Resoltech 1020 NTx.

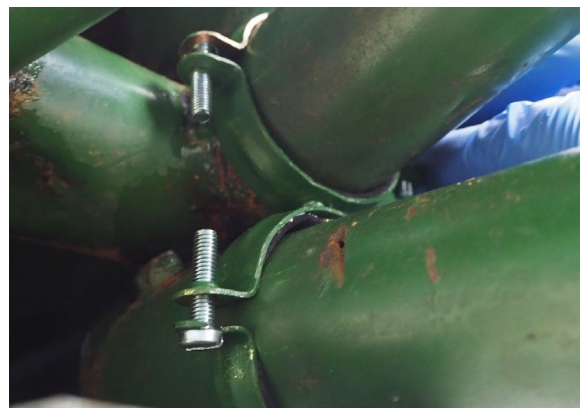
Aspecto final de las abrazaderas colocadas como refuerzo de la fijación de la cabeza

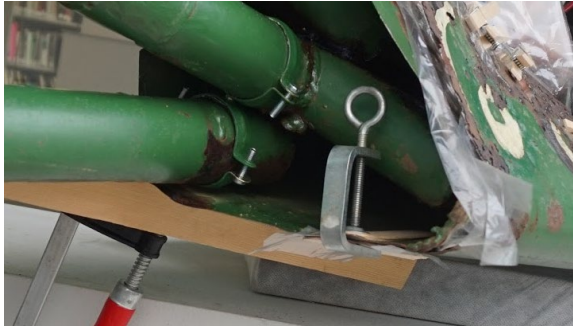
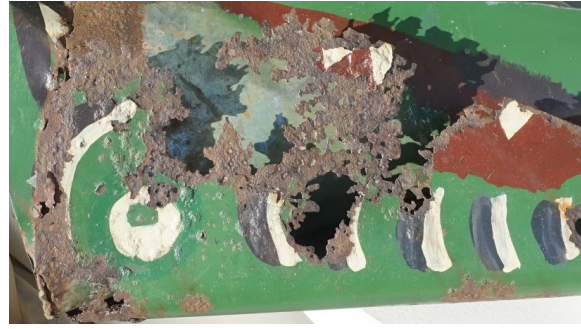
Fijaciones de las soldaduras frías de la parte inferior de la cara a la cabeza

Detalle después del sellado y ajuste de la segunda parte del soporte

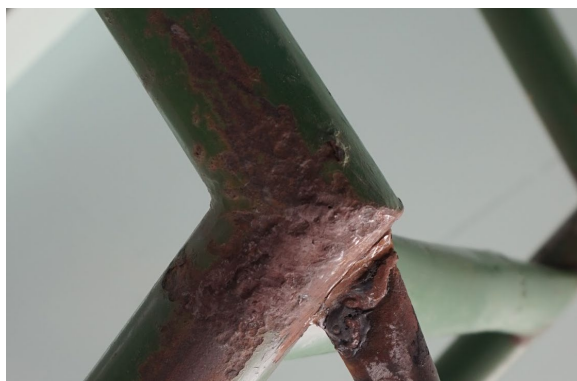
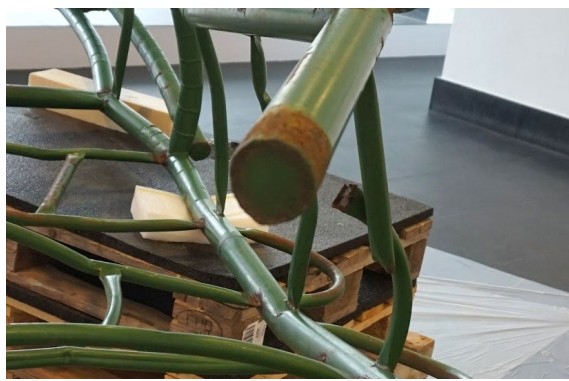
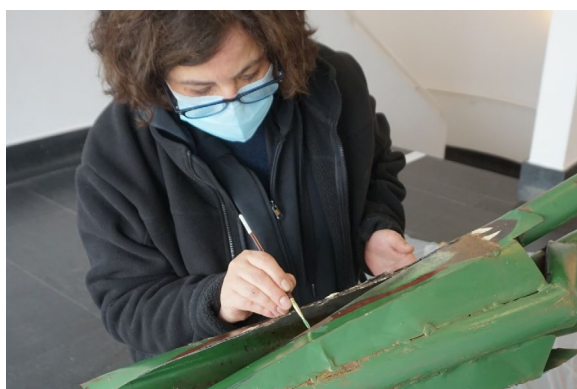
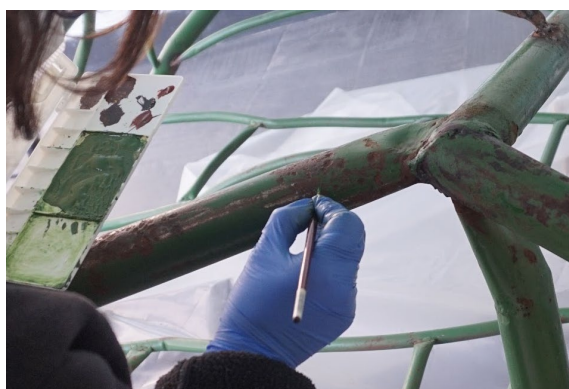
Detalle de masilla reintegrada

Reintegración cromática de la tapa añadida

Proceso de reintegración cromática de la cabeza

Proceso de reintegración de las pérdidas

La reintegración se ha realizado con diferentes materiales dependiendo de la naturaleza de la zona afectada.

Las pérdidas en la cara del dinosaurio y la masilla reconstructora

La tapa soldada al extremo del tubo se ha reintegrado con base de poliuretano aplicando texturas con matices de acrílico.

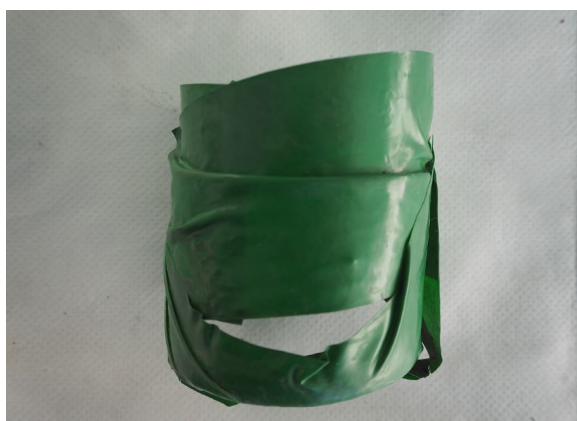
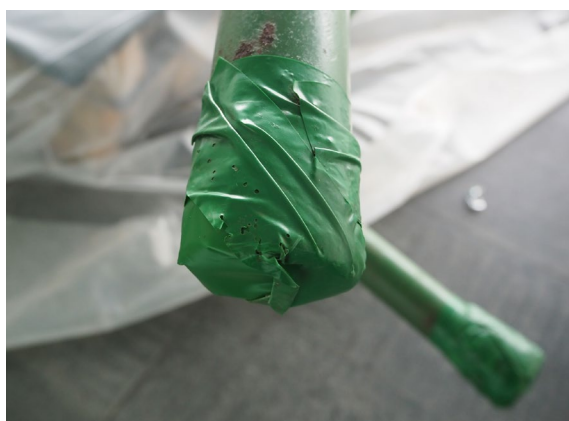
Las cintas también mostraban un estado deficiente de conservación, con suciedad acumulada, pérdida de adhesión en bordes y pérdida de fragmentos.

Cinta original limpia

Aspecto final de las protecciones restauradas

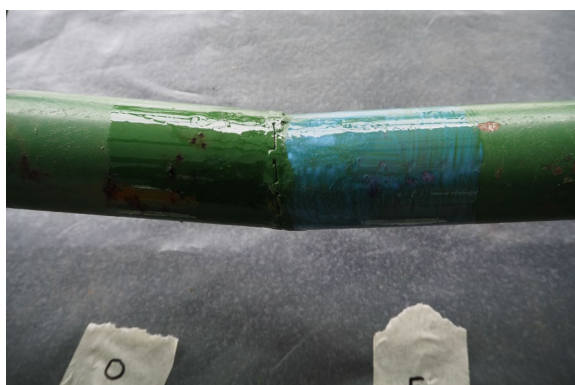
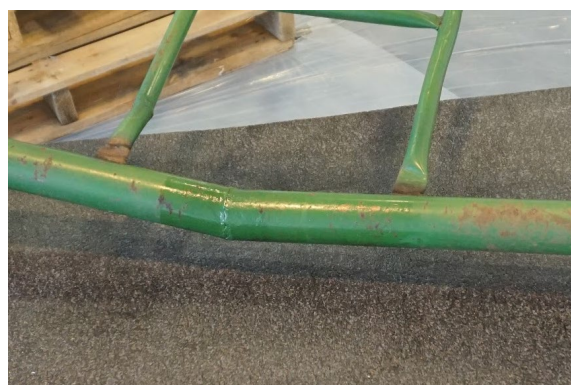
Se realizaron pruebas para comprobar los cambios de color sobre las oxidaciones y la aportación de brillo sobre la pintura original.

A la izquierda el aceite y a la derecha el sellador directamente después de su aplicación

Después del secado completo, el aceite sigue teniendo mayor brillo que el sellador

Se optó por el protector de tipo acrílico, en una aplicación con brocha al 50% en dos capas; y una última sin diluir sólo en las zonas más extensas de óxido para obtener una mayor protección.

Esta capa debe de ser repuesta cada dos años y debe controlarse su evolución en las diferentes épocas del año
