## **RESTAURACION DE LA OBRA “RELIQUAIRE” DE CHRISTIAN BOLTANSKI**

## INFORME DE RESTAURACIÓN: AR0032

**Título:** RELIQUAIRE

**Autor:** Christian Boltanski, 1944. París, Francia.

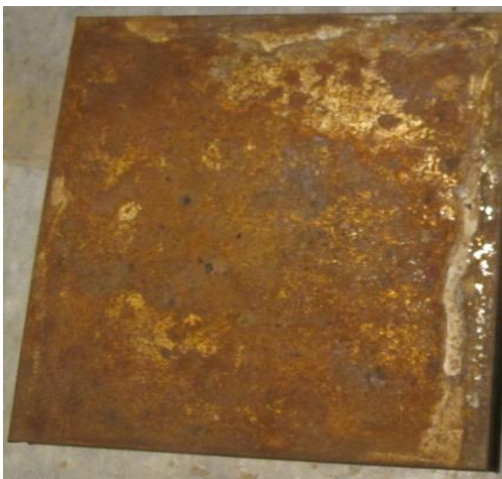
Corrosión del metal constitutivo

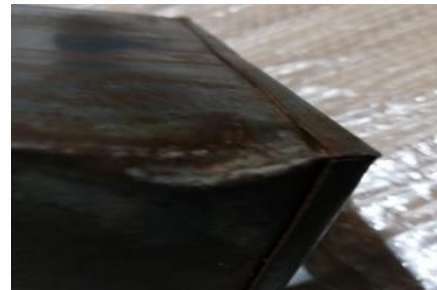
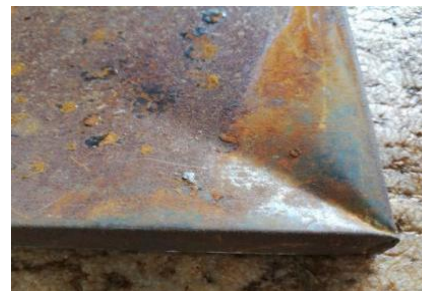
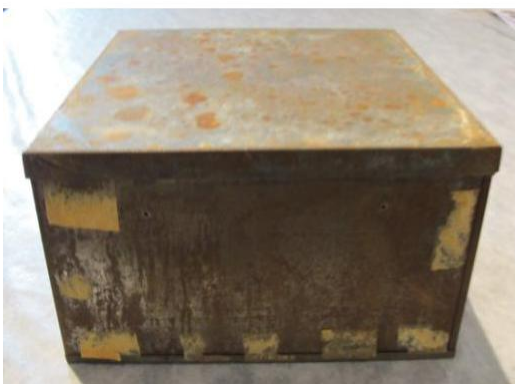
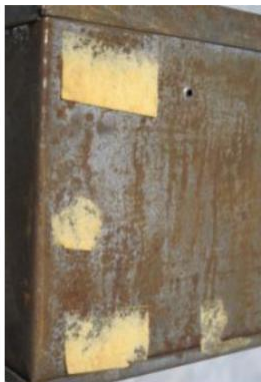
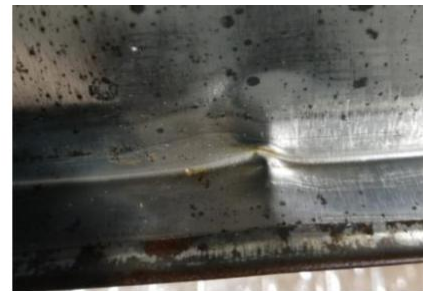
Golpes  
Deformaciones

Restos de cintas adhesivas

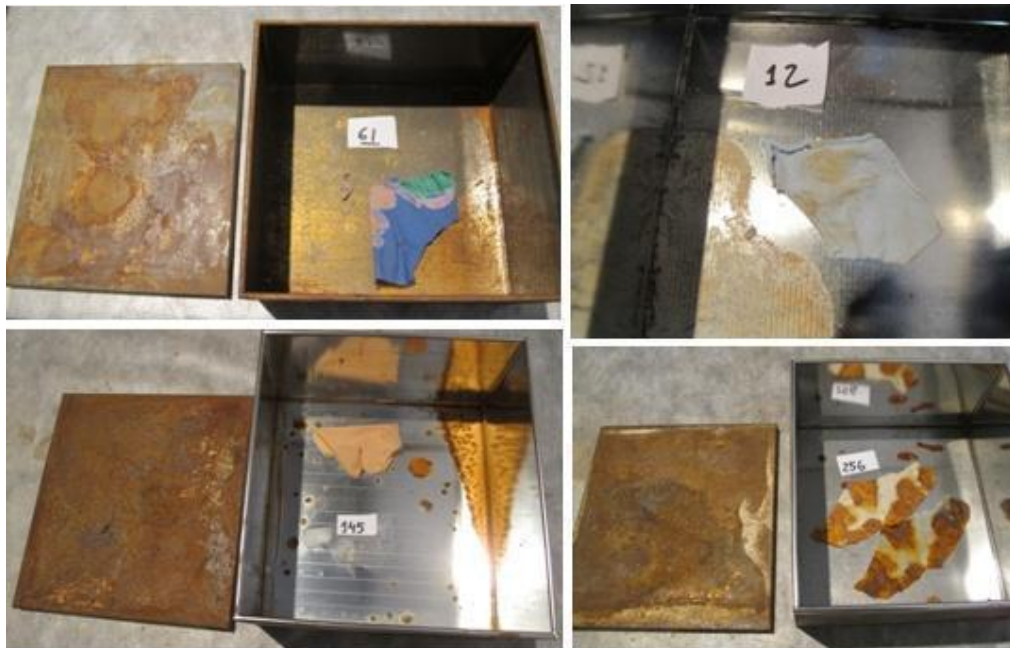
La corrosión se extiende por el interior de las cajas afectando al contenido

Se elaboró una mezcla con bicarbonato sódico y ácido cítrico al 50% en agua. Se sumergió el fragmento de tela y se dejó actuar. Se eliminaron los restos de óxido que estaban adheridos a la misma.

Posteriormente, una vez aclarada la tela en agua destilada, se aplicó un producto específico y se dejó actuar 24 horas manteniendo la tela mojada para asegurar la efectividad del producto. Después se aclaró con agua destilada y se comprobó que se habían reducido considerablemente las manchas causadas por la acidificación del óxido de hierro.

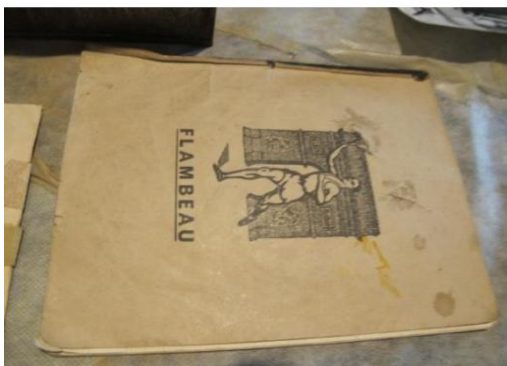
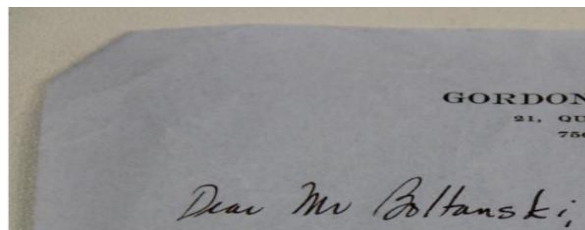
Dobles, pliegues, deformaciones

Oxidación, friabilidad

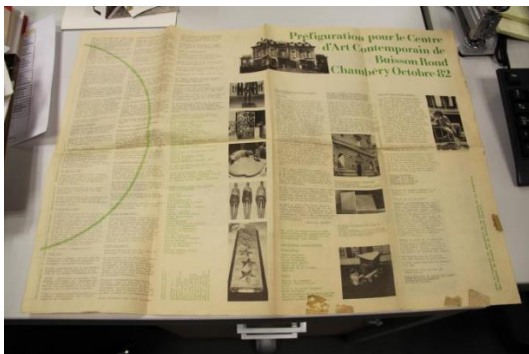
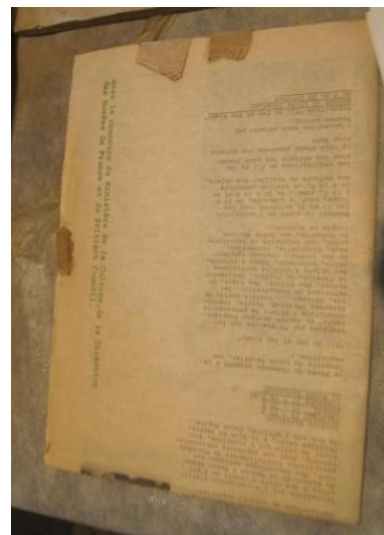
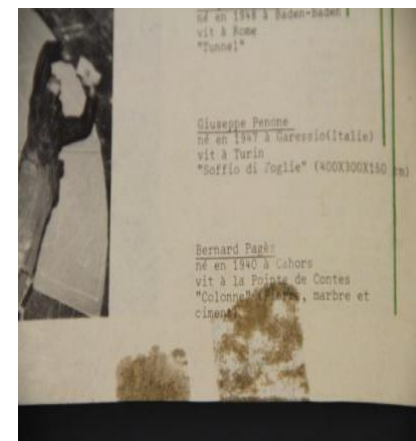
Arrugas, pérdidas, suciedad, manchas de oxido, depósitos de corrosión, restos de cintas adhesivas

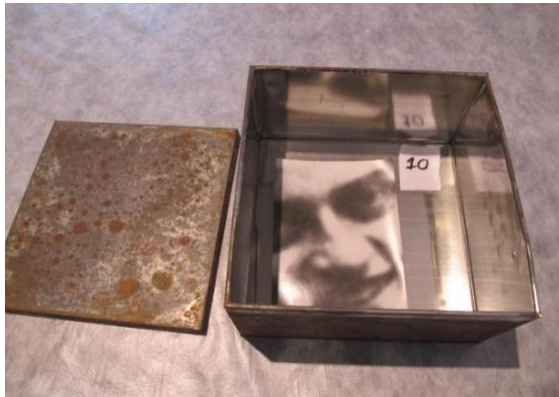
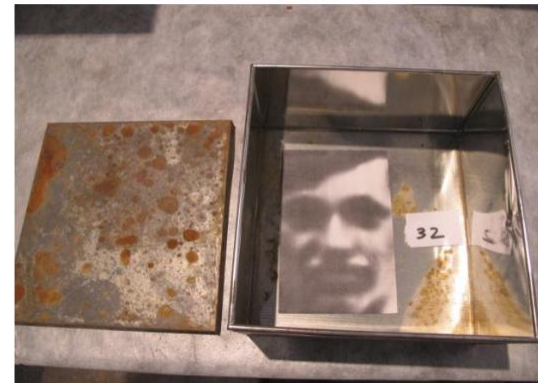
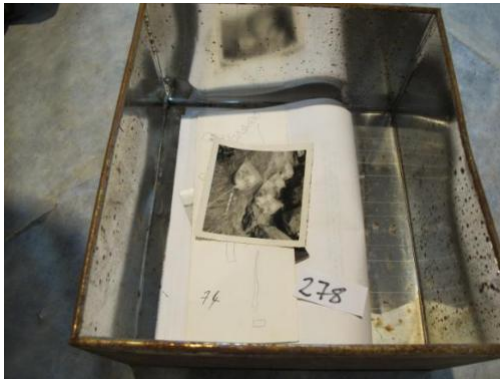
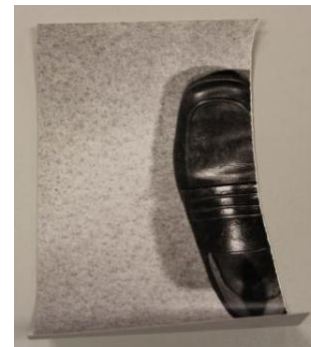
La corrosión se extiende por el interior de las cajas afectando al contenido: manchas, depósitos, deformaciones, pequeñas roturas

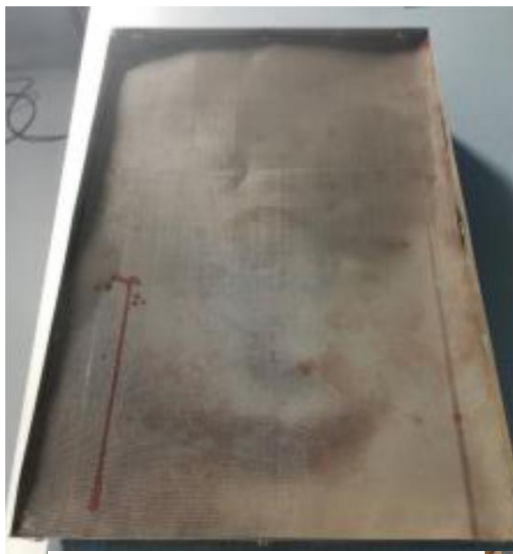
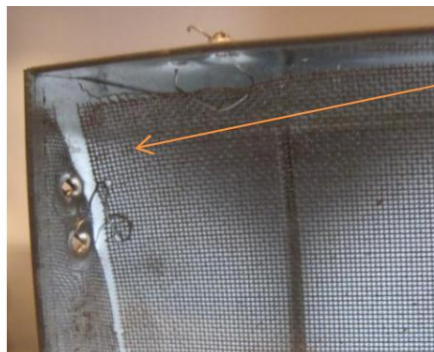
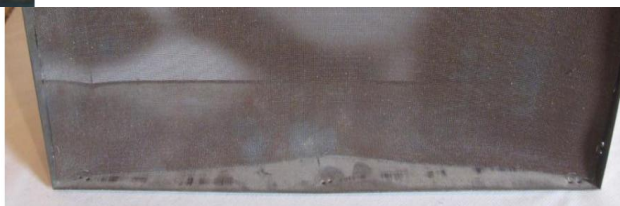
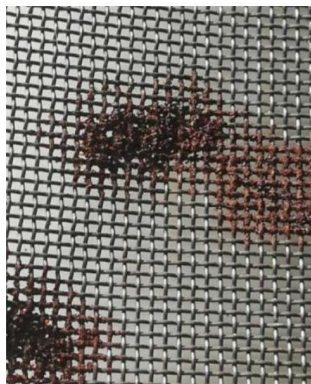
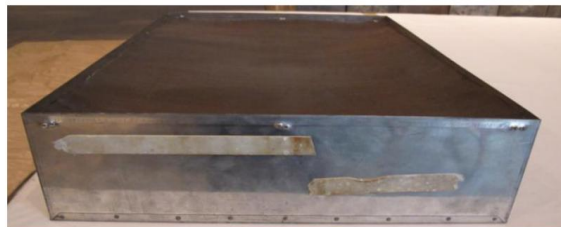
Los puntos de sujeción de las rejillas están deteriorados, oxidados, la rejilla presenta puntos de corrosión, polvo, dobleces y deformaciones; las fotografías, adhesivadas con cinta de doble cara al fondo en tres puntos. Las cajas presentan restos de cintas en sus bases.

Se han eliminado los alambres que estaban rotos y se han repuesto por otros de acero inoxidable.

Revisión del montaje de las fotografías: están adheridas al fondo de la caja con cintas de doble cara que no se sustituyen por el momento, solamente se realiza la limpieza superficial.

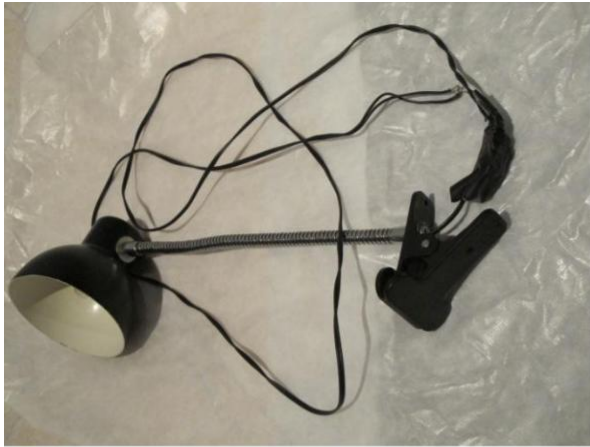
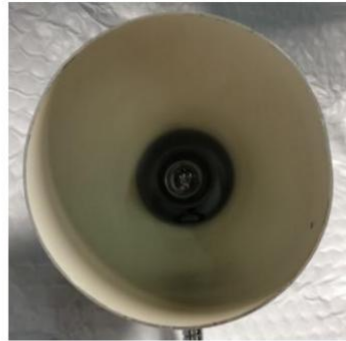
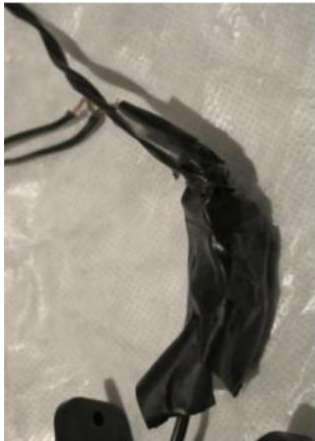
Los focos presentan suciedad, abrasiones y pérdidas de revestimiento cromático.

La instalación eléctrica es mejorable y las bombillas de hilo incandeste son inadecuadas por su transmisión de calor.

Tenso-activo TEEPOL en agua bidestilada al 2%

Instalación de clemas

Sustitución de las fuentes incandescentes por otras de tipo LED

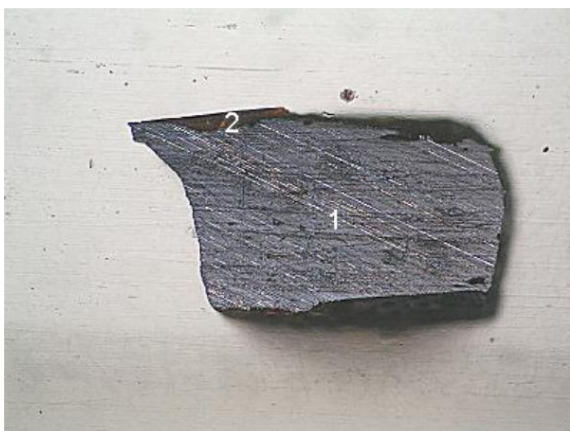
CAJ-1ª. 75X

MUESTRA CAJ-1a. Metal soporte con corrosión de una doblez de chapa de la caja .

Resultados obtenidos: se ve el **estado inicial de la corrosión**

Capa N°	Color	Espesor ( $\mu$ )	Pigmentos/minerales
1	gris (metal)	0'6 mm	hierro
2	rojo anaranjado	75	óxidos de hierro (limonita, hematites), fosfato de hierro hidratado (tr.), óxido de estaño (casiterita) (tr.)

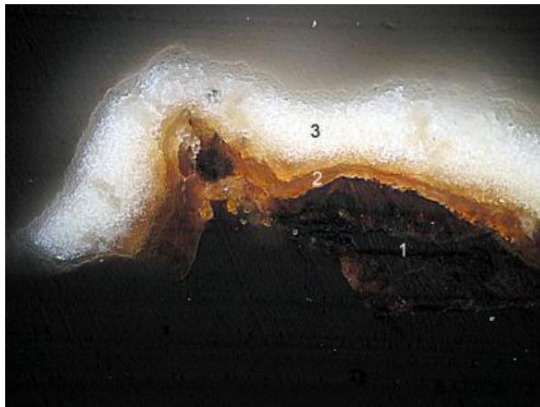
CAJ-1b, corte transversal, 300 X

MUESTRA CAJ-1b. Corrosión blanca del interior de la tapa  
Resultados obtenidos:

Capa N°	Color	Espesor ( $\mu$ )	Pigmentos/minerales
1	marrón oscuro	45	óxidos de hierro, fosfato de hierro, óxidos de estaño (tr.)
2	rojo anaranjado	15	óxidos de hierro (limonita, hematites), fosfato de hierro hidratado (tr.), óxido de estaño (casiterita) (tr.)
3	blanco	55	fosfato de hierro, óxido de estaño (tr.)

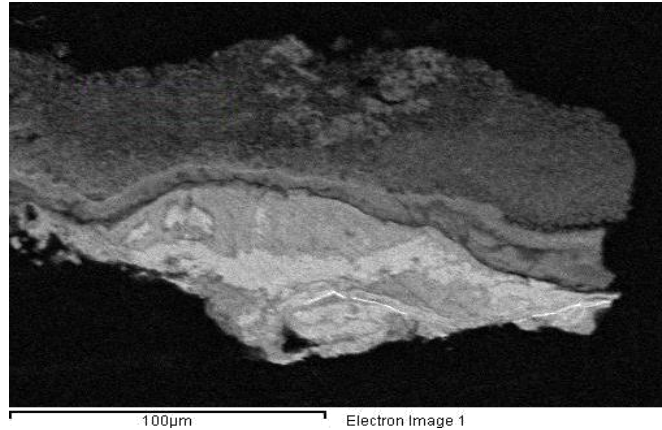
CAJ-1b, imagen MEB

En el fragmento CAJ-1b, imagen MEB, observamos :un estadio más avanzado de la corrosión.

En él observamos la oxidación total del núcleo metálico de hierro, está totalmente indicado el proceso de restauración de la obra.

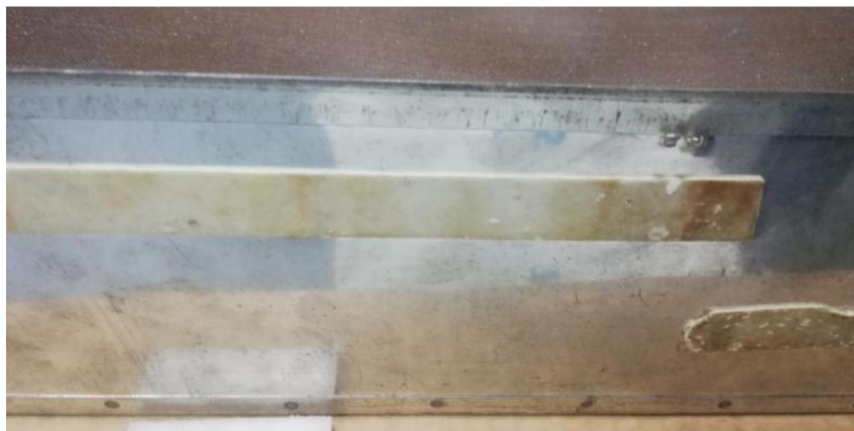
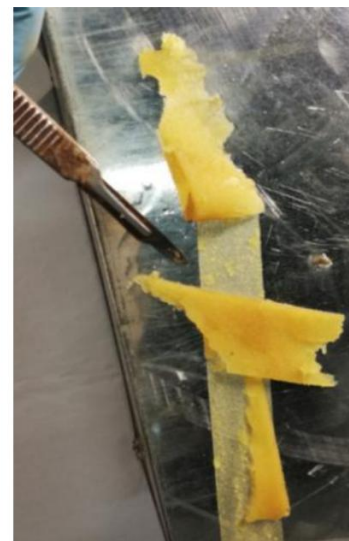
Proceso de eliminación de restos de adhesivos: posiblemente de algún montaje y que ya no cumplen su función, en realidad no son necesarias.

Se procede a su eliminación con geles de acetona hasta su punto de reblandecimiento que permite su retirada de forma mecánica con bisturí.

El proceso de restauración terminó con la aplicación de la capa protectora escogida previamente.
