RESTAURACION DE LAS CINCO OBRAS DE RICHARD SERRA

Con motivo del depósito de la dicha Colección en el CA2M, se realizaron los informes de conservación pertinentes a la hora de su recepción. En ellos se apreció claramente que era necesaria una intervención de restauración para evitar a la vez problemas en su conservación preventiva.

CASO RICHARD SERRA

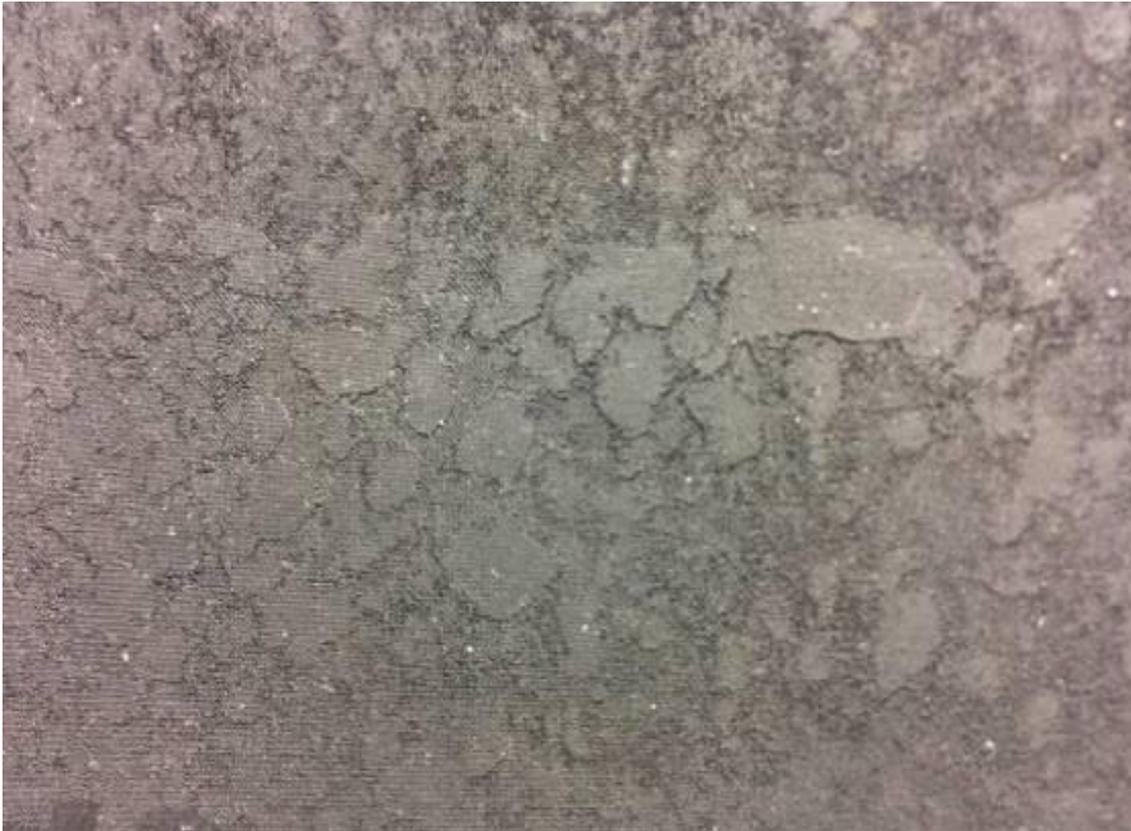
Las obras llegan a la Colección Fundación Arco con el montaje anteriormente explicado. Están enmarcadas y el metacrilato está en contacto con la obra presionando la capa pictórica. En el momento en el que fue enmarcada, el óleo no debía estar completamente seco provocando, que parte de la pintura haya quedado pegada al metacrilato y se haya presionado deformándose.

Estado actual de la capa pictórica

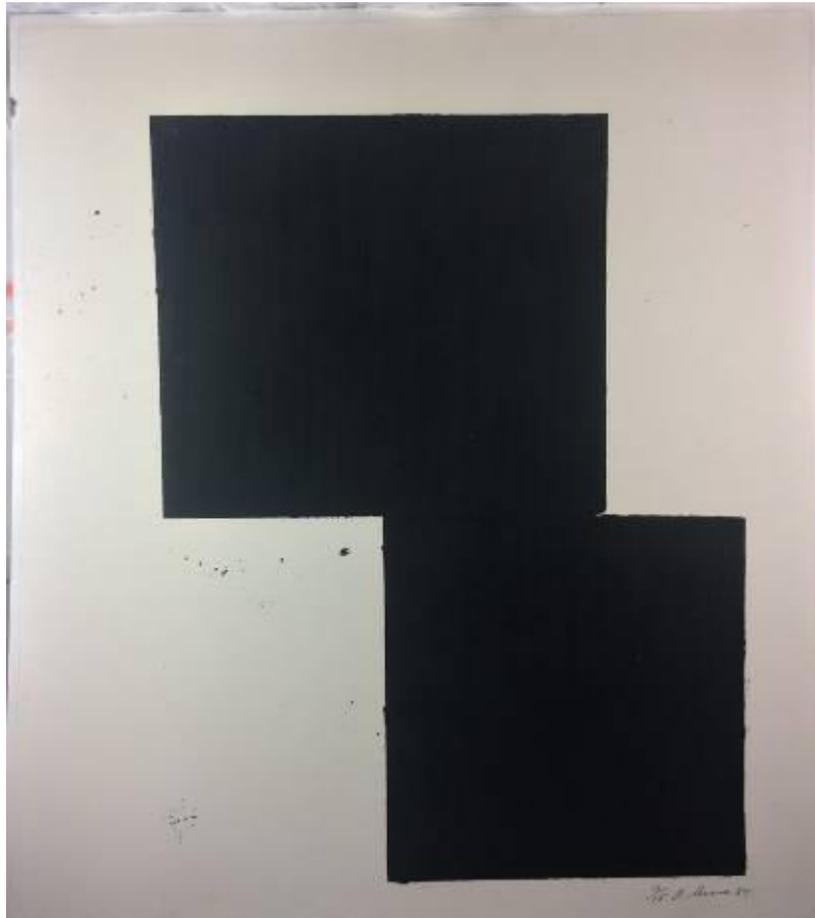
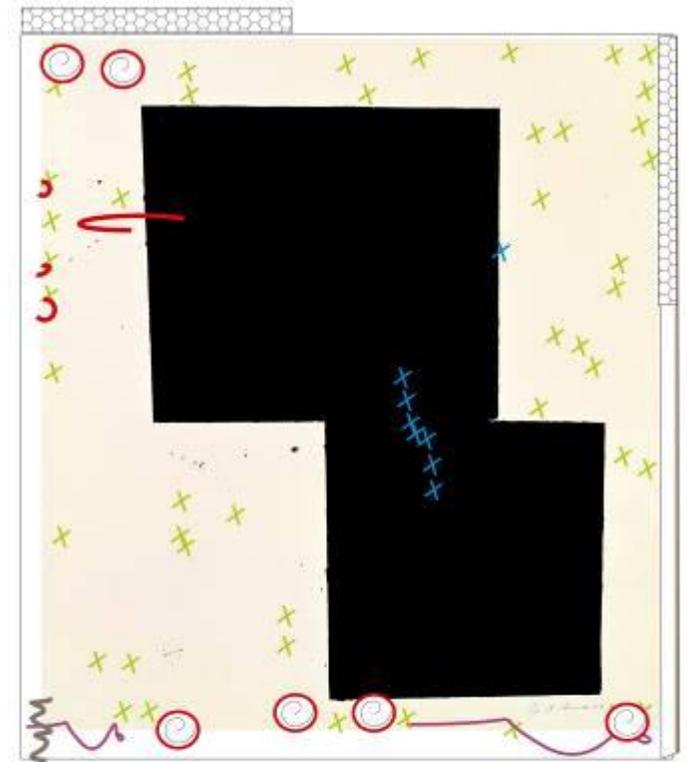
AR0011

ESTADO INICIAL

MAPA DE DAÑOS

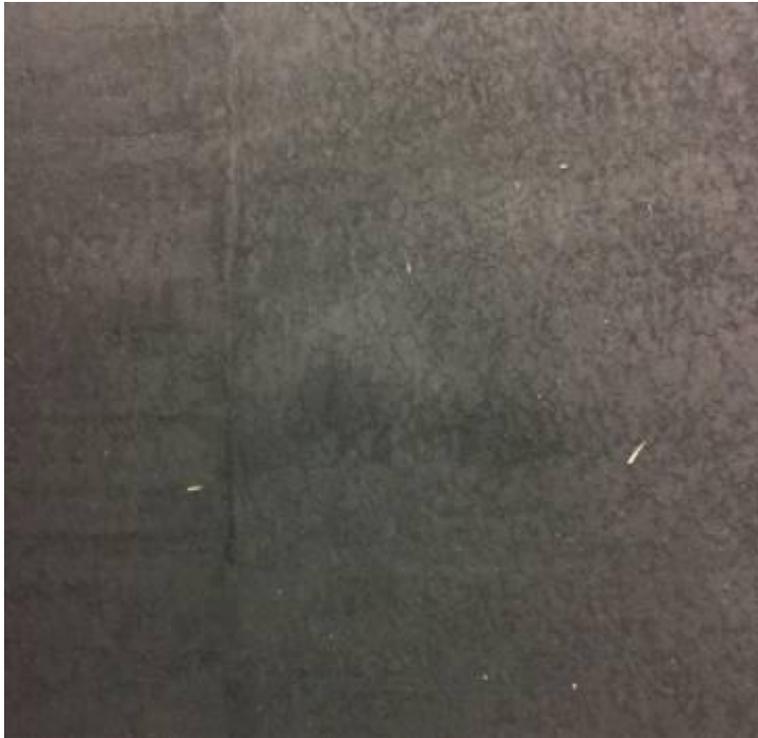
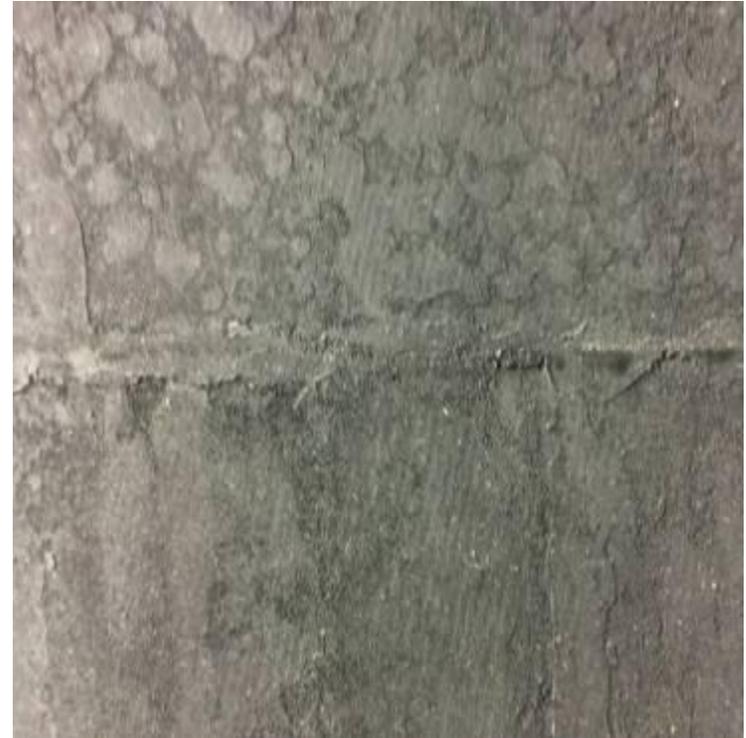
AR0011

La capa pictórica presenta abundante suciedad superficial adherida a la capa pictórica, polvo acumulado y restos de serrín.

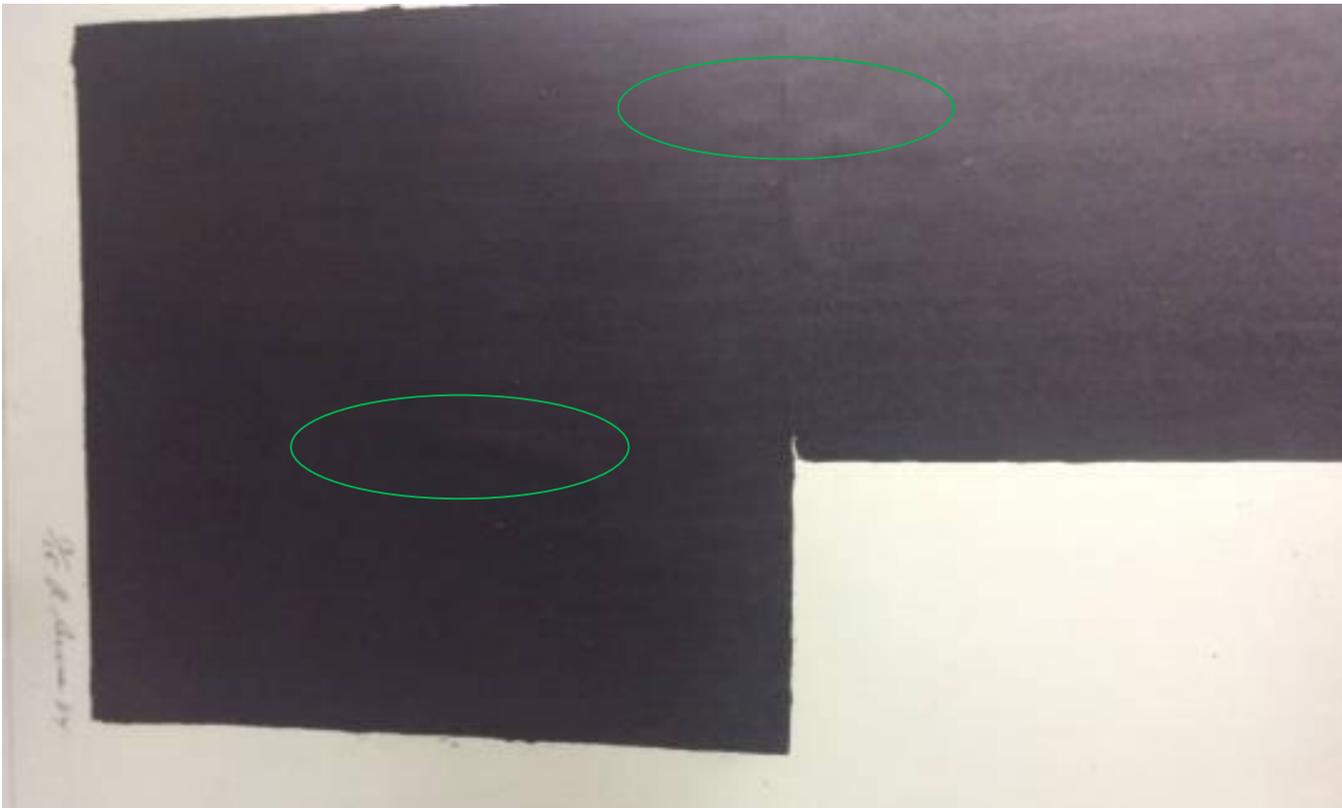
AR0011

El soporte, papel, está adherido a otro papel y en la parte central encontramos dos burbujas de grandes dimensiones (papeles despegados entre sí).

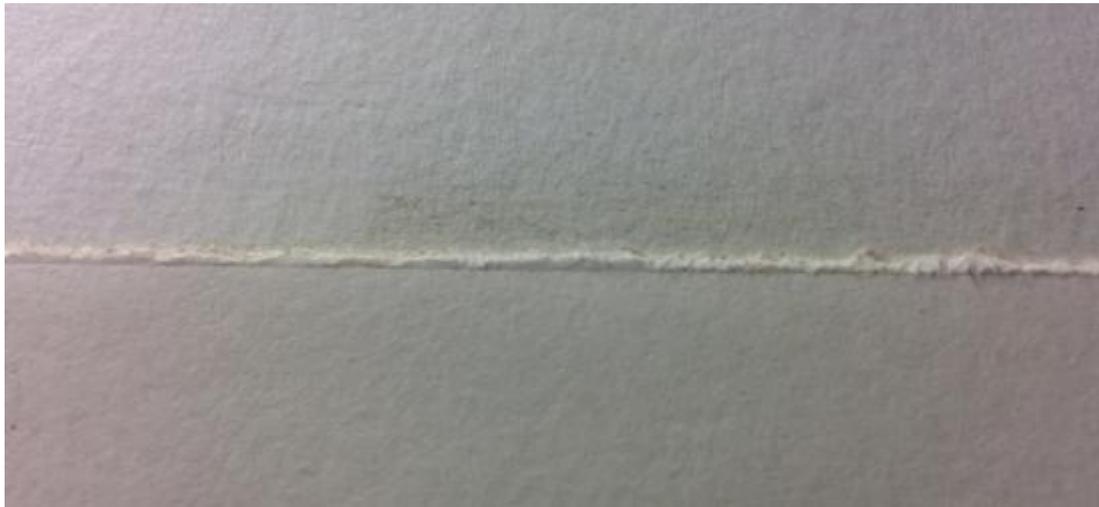
AR0011

En el borde inferior hay un desgarró, que ya ha sido adherido, pero no antes de eliminar la suciedad superficial por lo que ahora la suciedad está dentro de las fibras de papel y no será posible eliminar las manchas. También encontramos algunas abrasiones superficiales, traducidas en exfoliaciones.

Huellas dactilares negras, por la manipulación y adhesivado de la pieza.

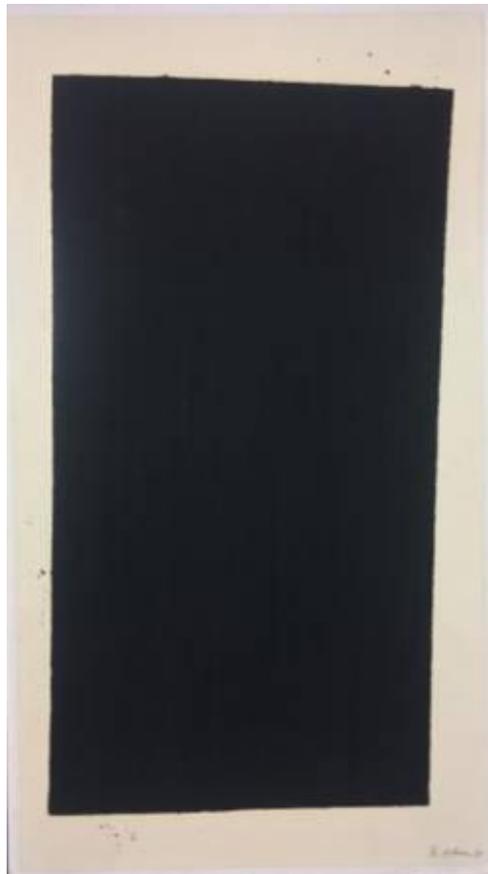
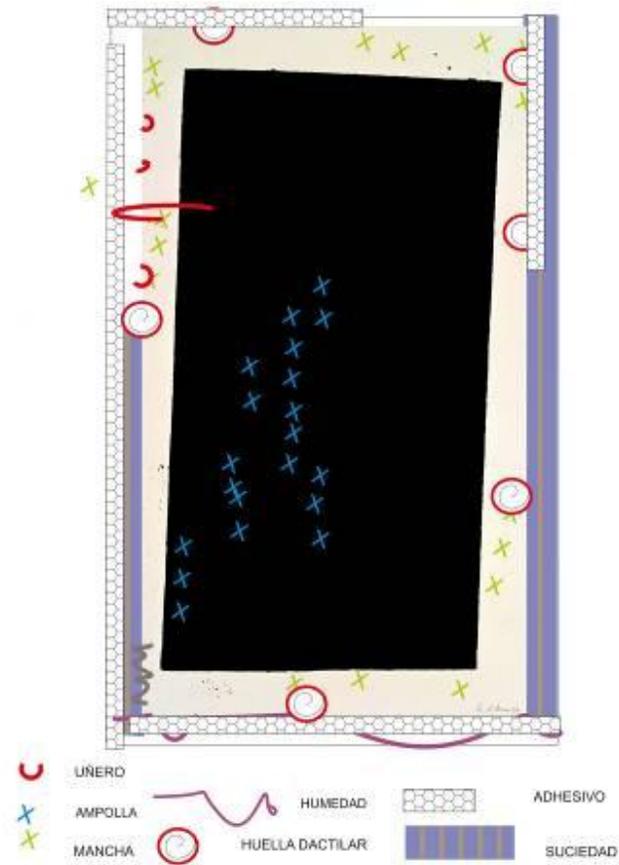
AR0012

ESTADO INICIAL

MAPA DE DAÑOS

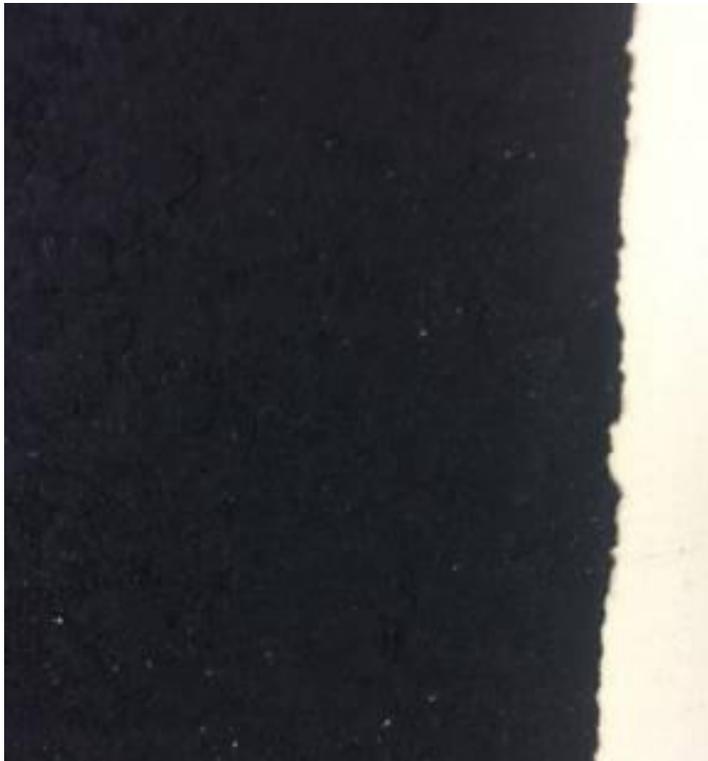
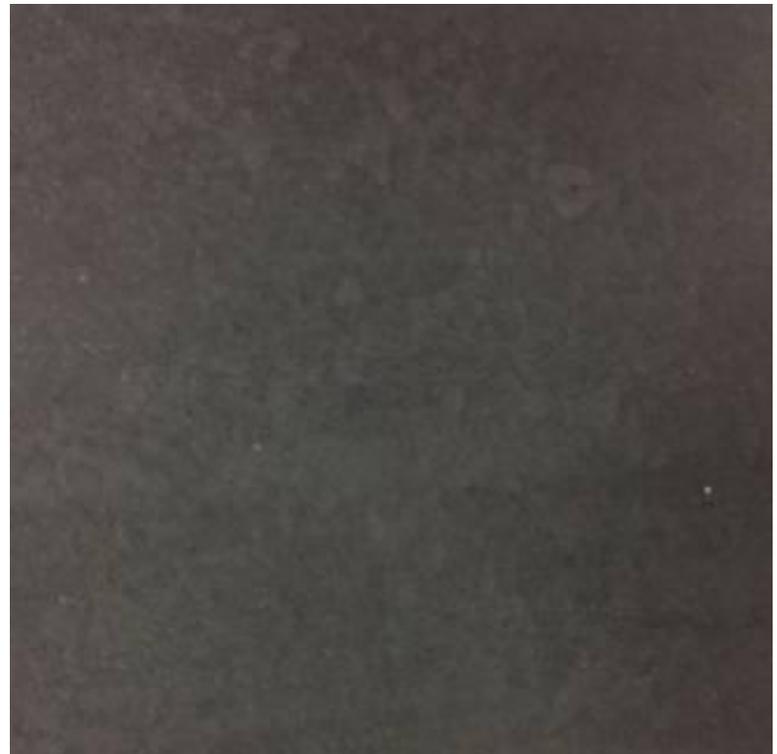
AR0012

A nivel estético, la presencia constante de polvo y suciedad ambiental adherida a la capa pictórica, Las zonas con erosiones y cambios de textura se aprecian claramente

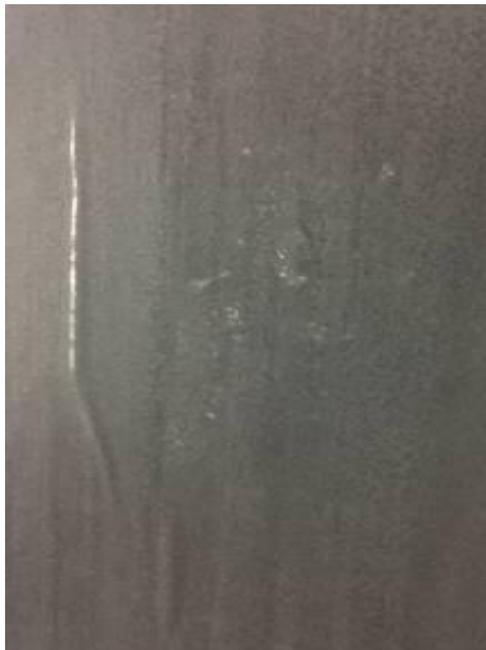
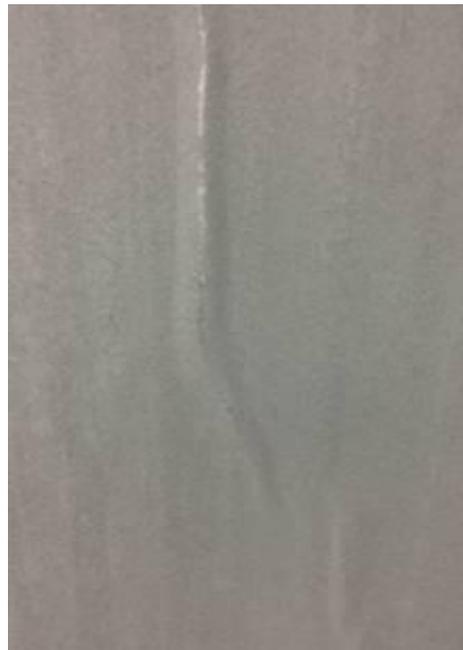
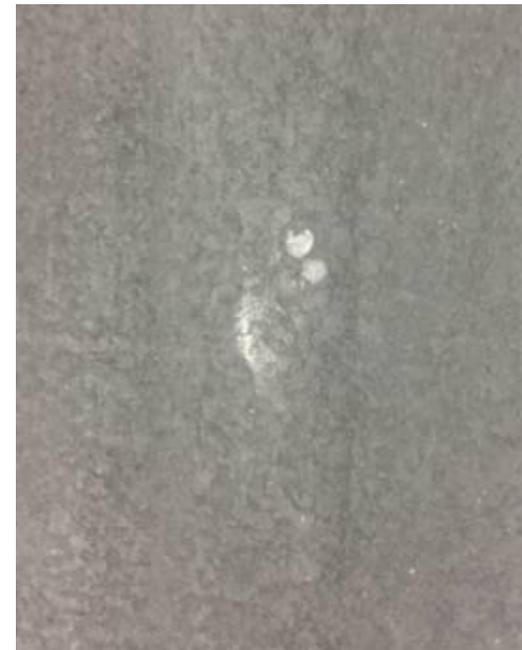
AR0012

A nivel estructural encontramos 10 ampollas, o separaciones, entre las capas por falta de adhesión. A diferencia de la obra *“Ernie’s Mark”* que posee ampollas pero que no dificultan la correcta contemplación de la obra, estas sí. La ampolla más grande mide 41 cm, está en el centro de la obra y en la zona de la cresta ha cambiado de brillo y textura por haber entrado en contacto con el metacrilato y perdido parte de la materia. Al contrario que el resto de ampollas, ésta no sólo tiene despegado el soporte de la obra si no que también está despegado el soporte secundario.

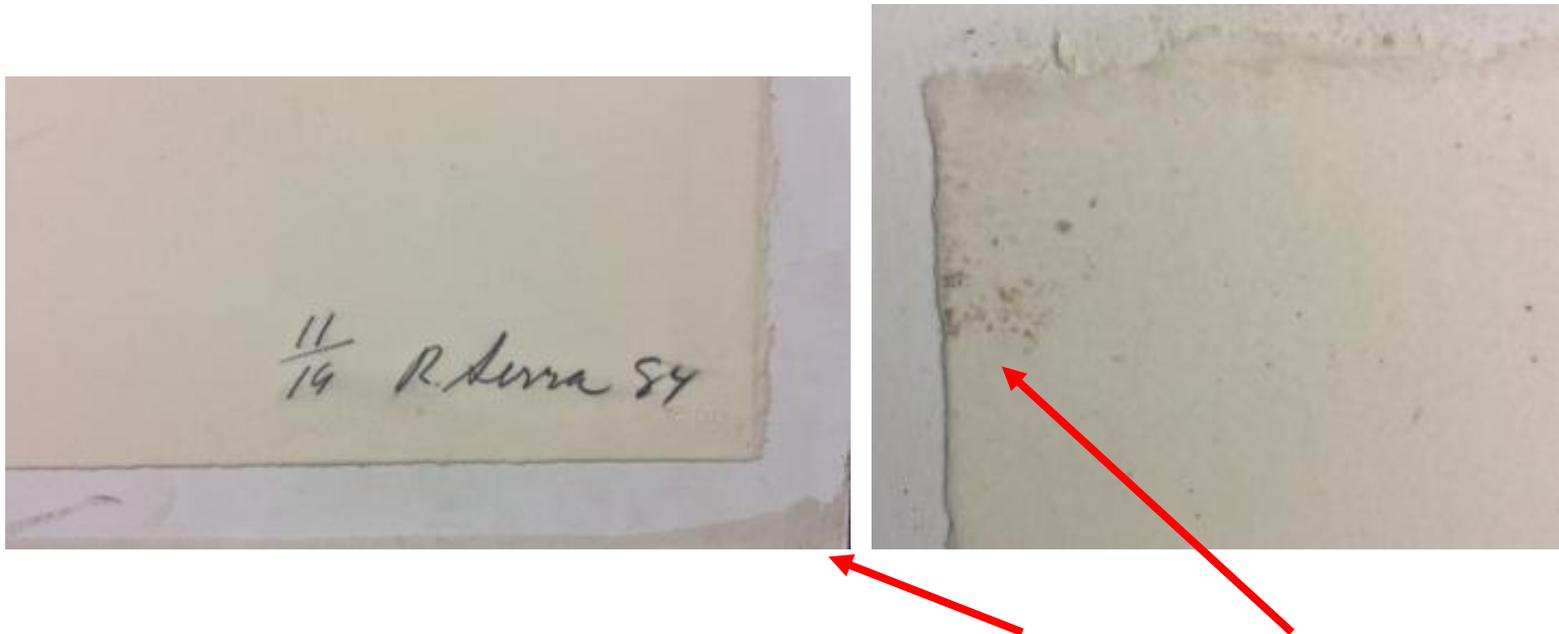
AR0012

Se aprecian las manchas de huellas dactilares, de color negro, y también encontramos algunas abrasiones superficiales, traducidas en exfoliaciones.

La suciedad y los restos de adhesivos siguen presente.

En los bordes y ángulos inferiores hay manchas muy marcadas de marea y detritus.

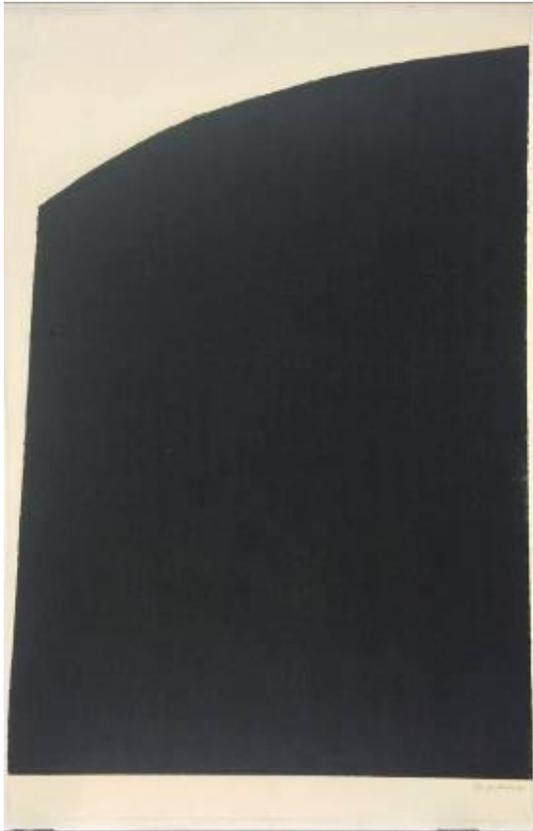
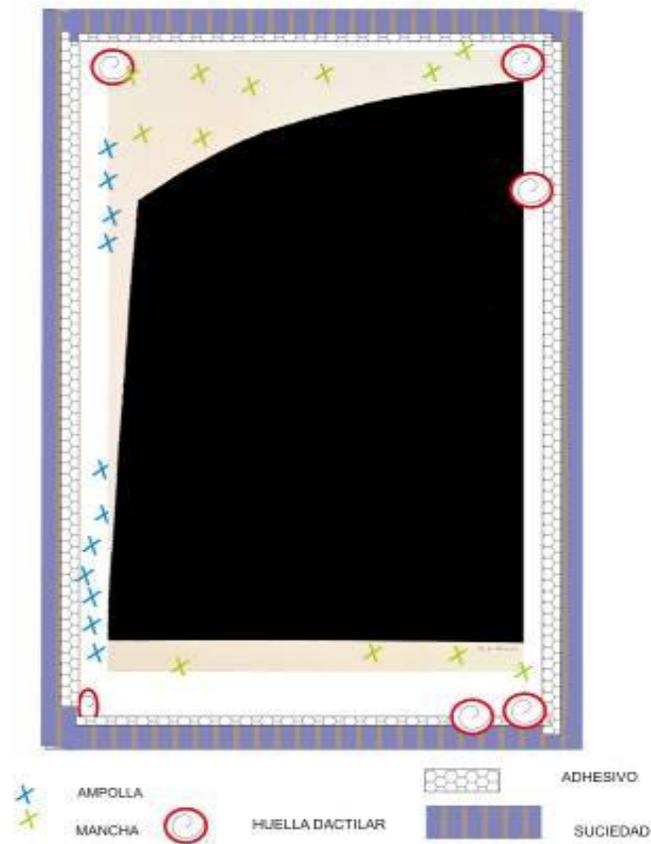
AR0013

ESTADO INICIAL

MAPA DE DAÑOS

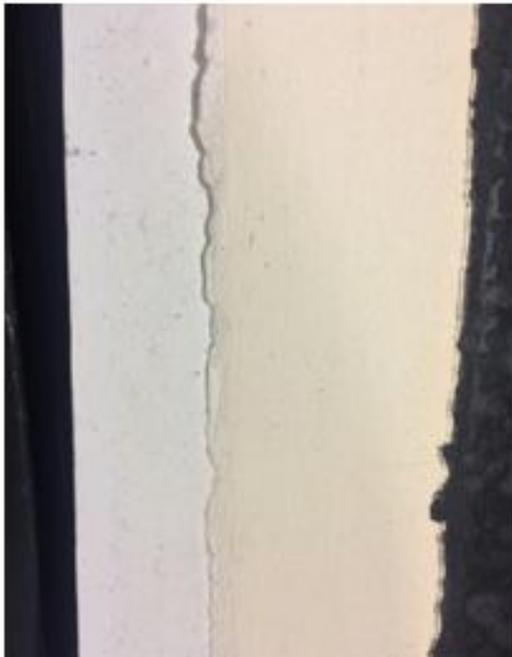
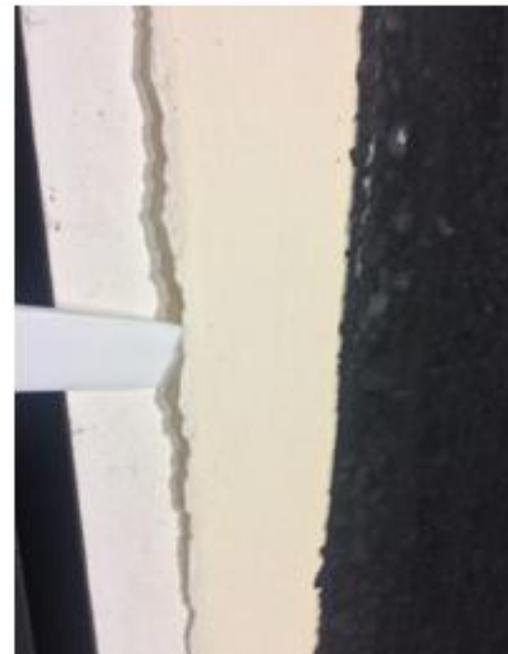
AR0013

A nivel estructural encontramos dos amplias zonas donde se está despegando la obra del soporte secundario, situada en el lateral izquierdo.

Estas zonas donde no está bien adherida la obra al soporte secundario se encuentran en los bordes. Por lo que no posee bolsas.

Estas zonas despegadas están en el lateral izquierdo, tienen una longitud de 20 cm de largo y ocho cm de ancho.

- Sentado de las zonas despegadas se ha realizado aplicando metilcelulosa mezclada con un poco de Evacon®, adhesivo de pH 7.5, es una emulsión de etileno y vinilacetato, aplicado con pincel y se han colocado papeles secantes y peso “acolchado”.

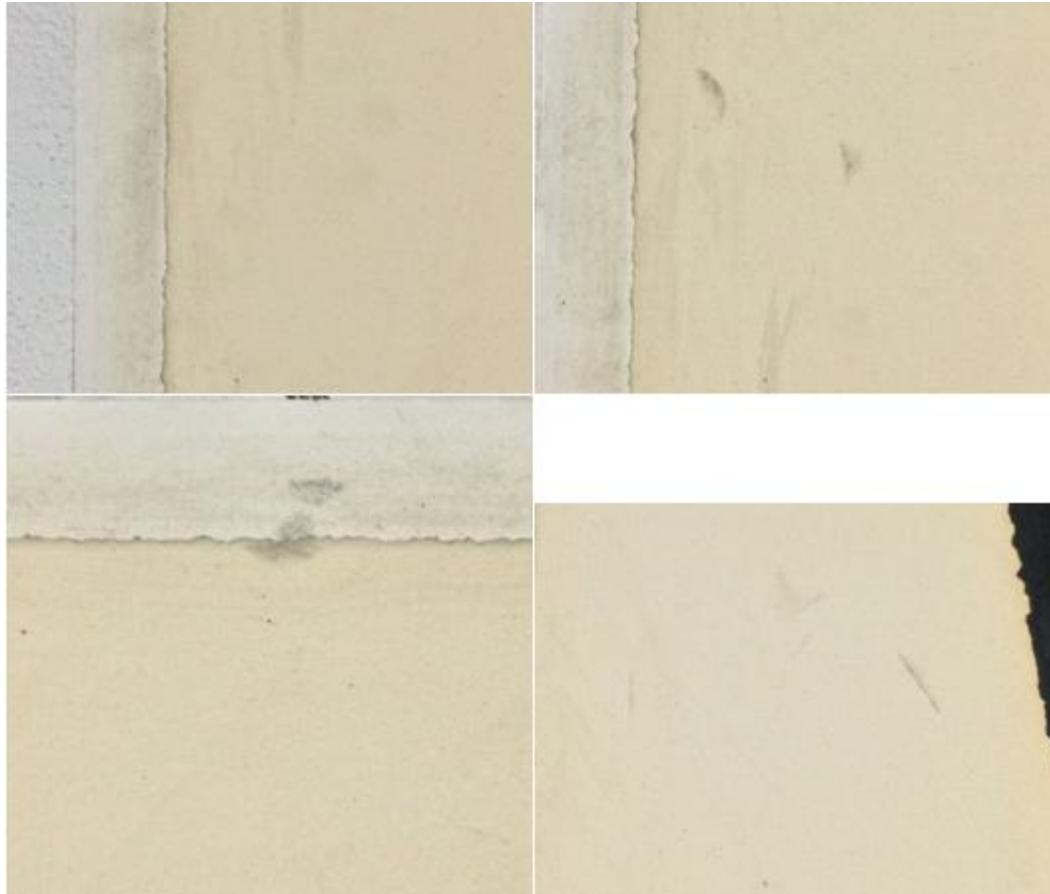
AR0013

Superficie con suciedad, roces, huellas dactilares y manchas.

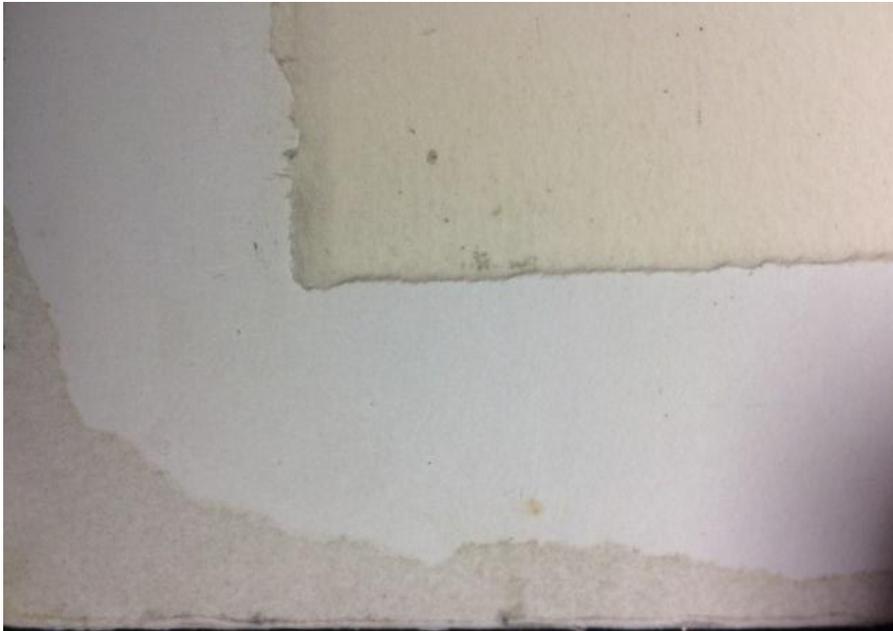
Manchas de humedad: mareas

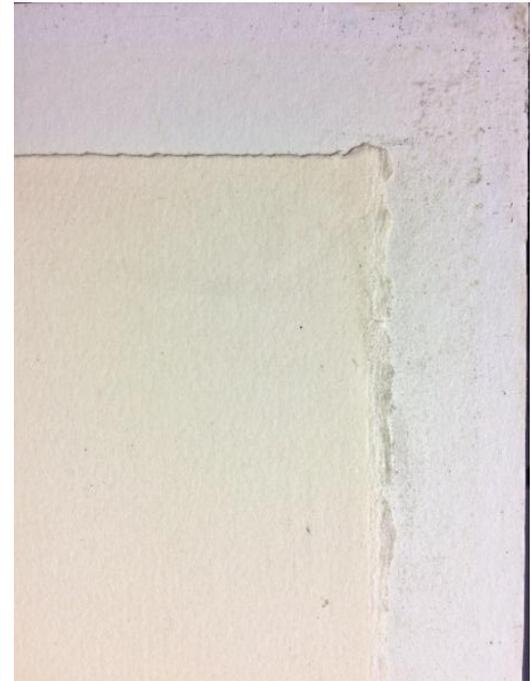
Restos de adhesivos

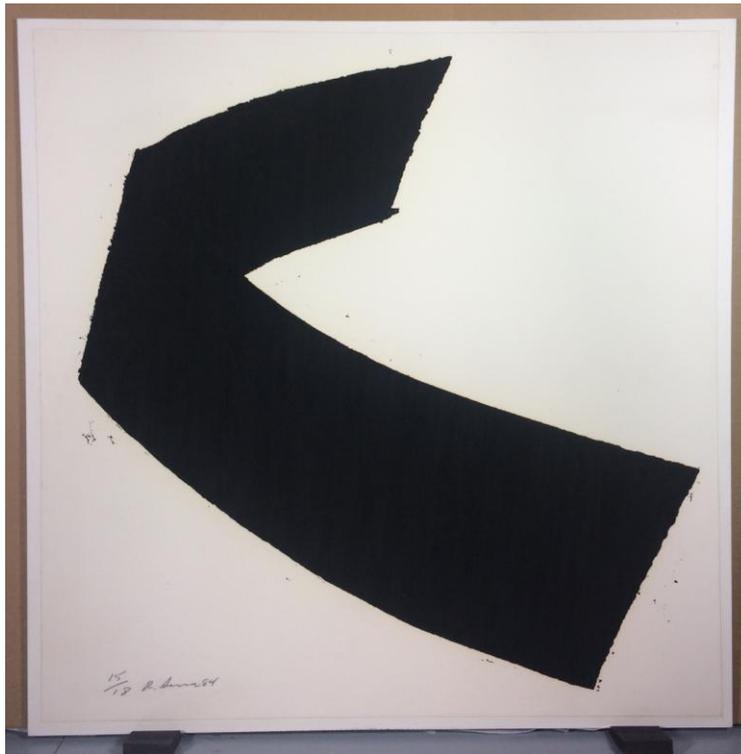
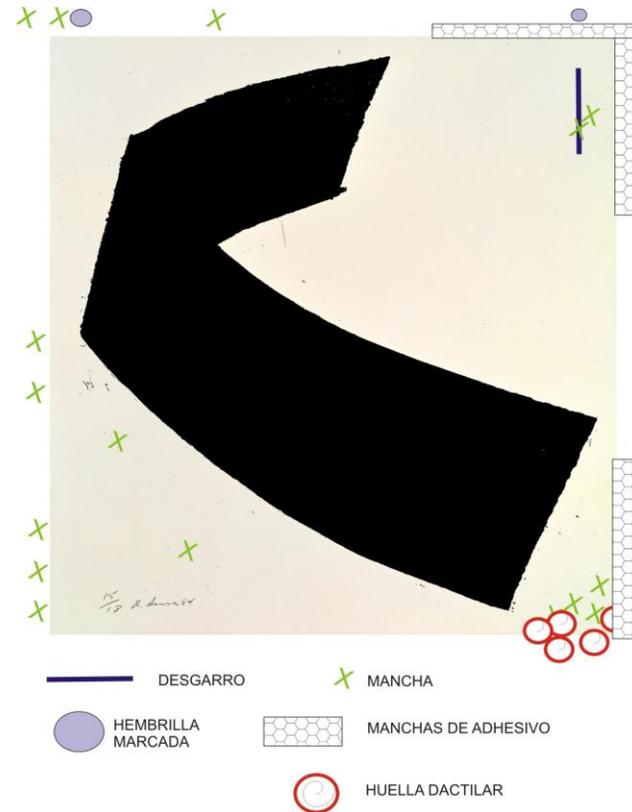
AR0014

ESTADO INICIAL

MAPA DE DAÑOS

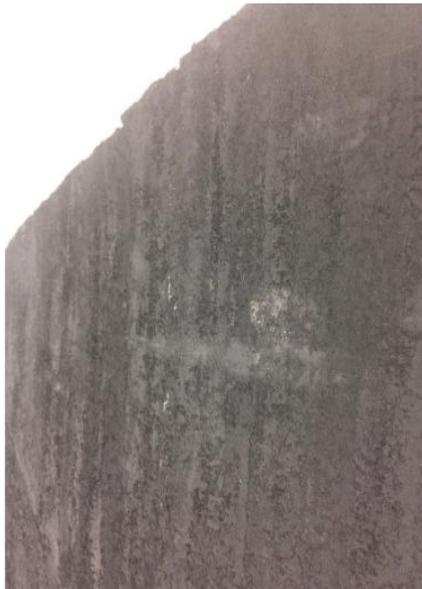
Las zonas blancas del papel presentan numerosas manchas de huellas dactilares de color negro, provocadas en el momento del montaje, tanto en el proceso de adhesión al soporte rígido como al momento del enmarcado.

Abrasioness superficiales

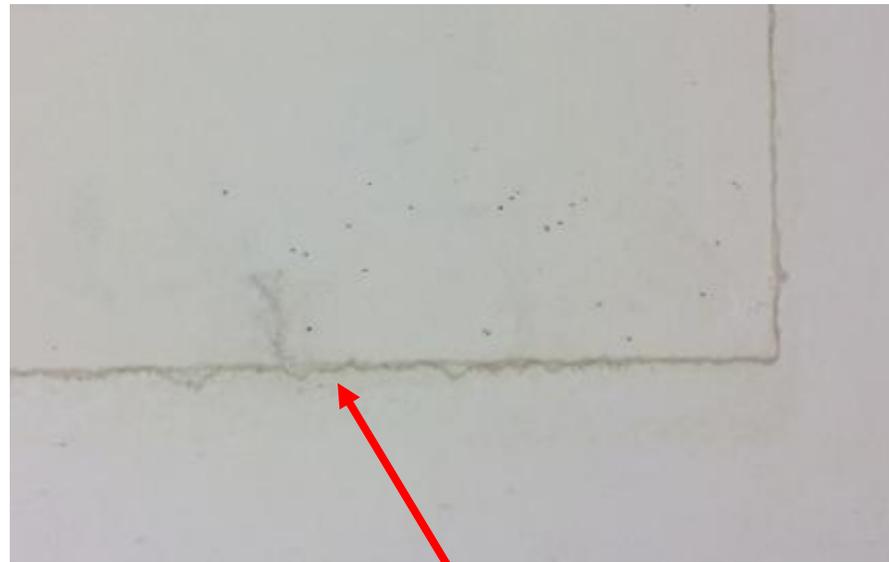
Pequeñas roturas

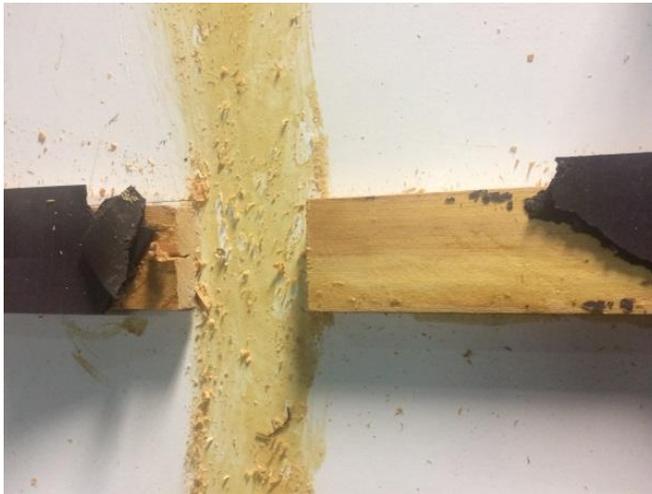
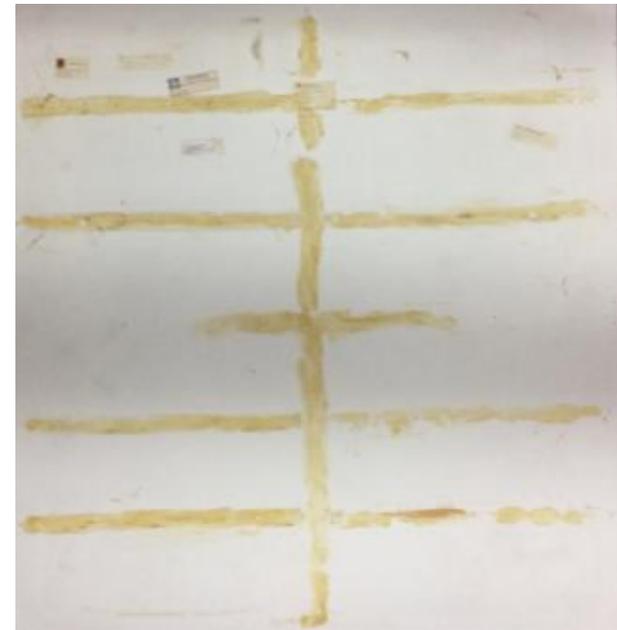
AR0014

Además de los daños comunes a todas las obras, al desenmarcarla para su intervención se apreció que, el bastidor de madera, que da rigidez al conjunto, estaba pegado al conglomerado con cola de contacto. En el proceso de desmontaje será necesario romper el bastidor, y sustituirlo por otro nuevo.

Restos de adhesivos de contacto al eliminar el bastidor del conglomerado

- Limpieza de todos los bastidores con lija suave, excepto el de la obra **AR0014** que estaba adherido al conglomerado. Se ha eliminado la cola de contacto mecánicamente con un rejón y químicamente mediante el uso de tricloro metano (cumpliendo con las medidas de prevención de riesgos laborales y el uso de Epi's). Finalmente se limpió la superficie del conglomerado con alcohol iso-propílico y se montó con un bastidor nuevo.

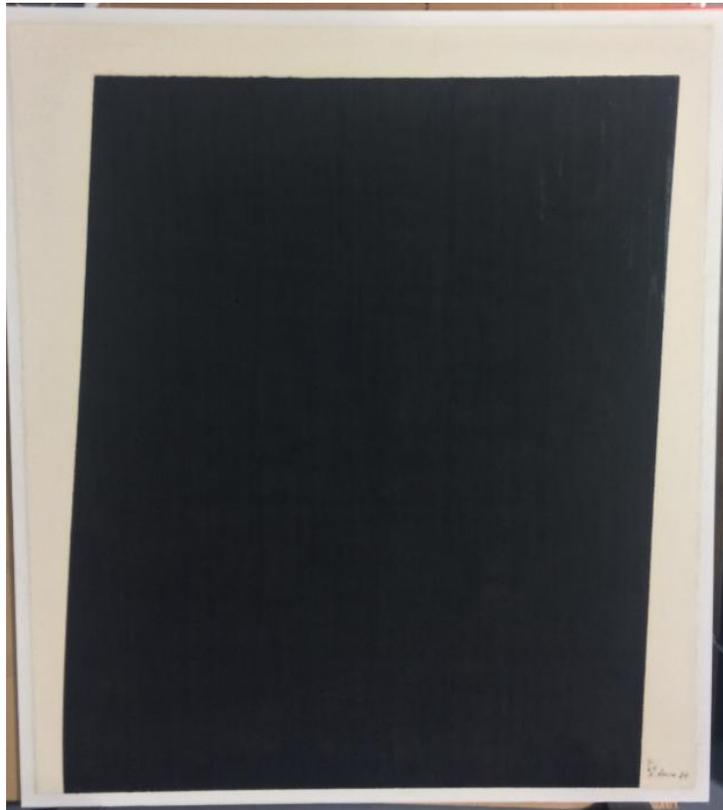
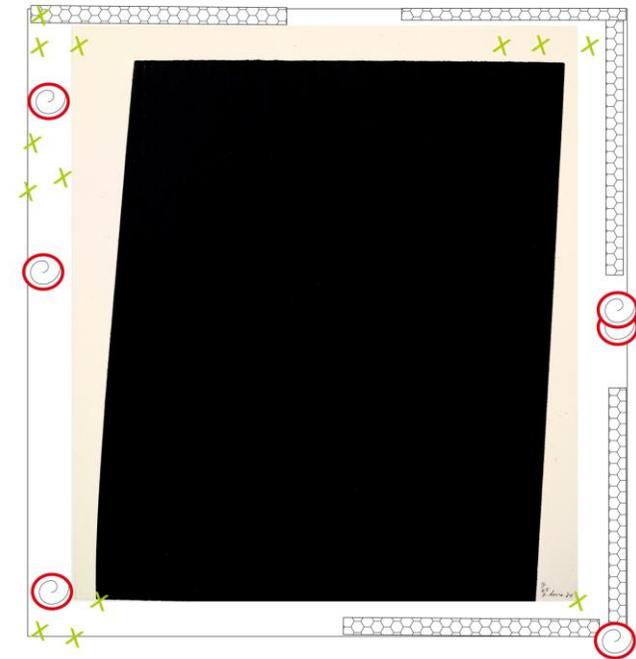
AR0015

ESTADO INICIAL

MAPA DE DAÑOS

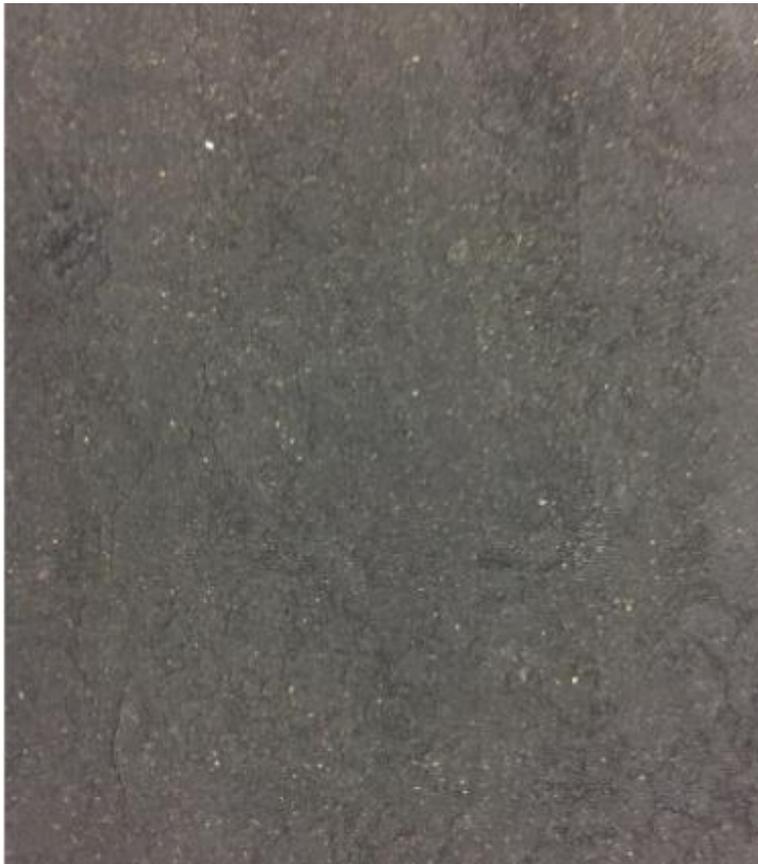
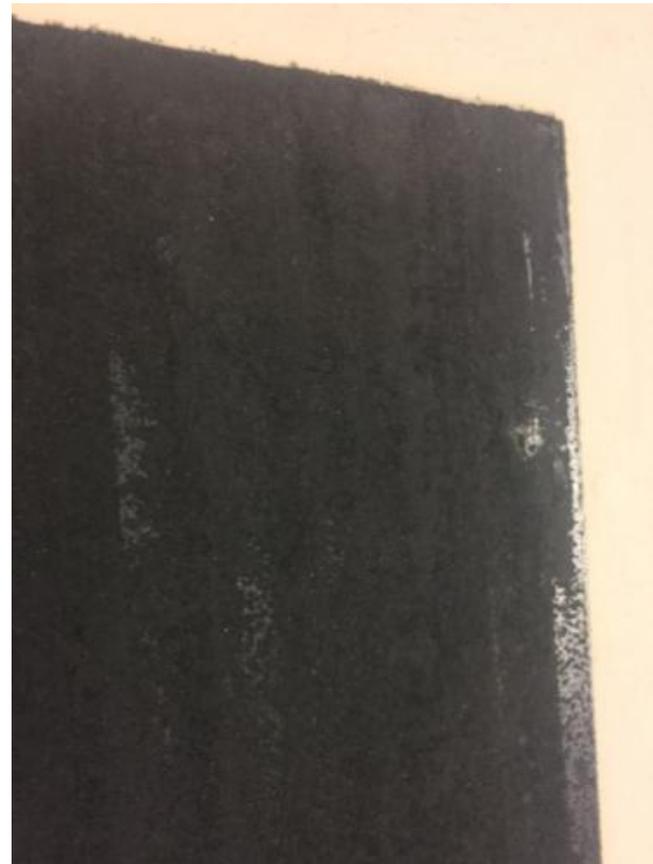
AR0015

Presenta suciedad, restos de polvo, serrín, manchas de huellas, desgastes y pequeñas pérdidas producidas por su incorrecto montaje.

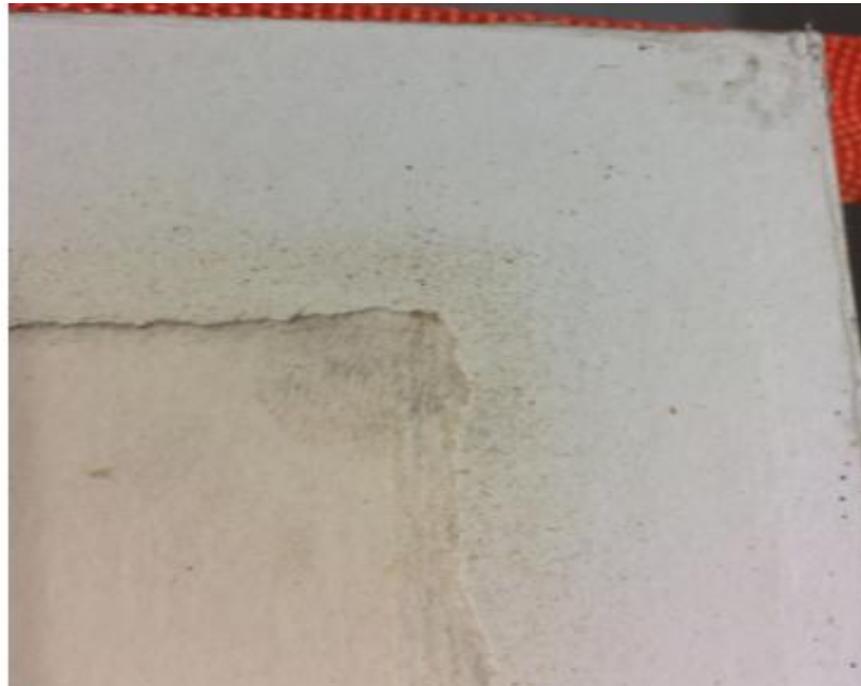
AR0015

El perímetro visible de este papel está muy sucio, posee abundantes restos del adhesivo que en estos momentos está oxidado, aspecto rugoso y muy sucio. Toda esta zona está llena de restos de adhesivo procedentes del dibujo. Huellas dactilares negras, por la manipulación y adhesivado de la pieza.

La zona superior esta desplazada, los restos de adhesivos están oxidados, ya no cumplen su función.

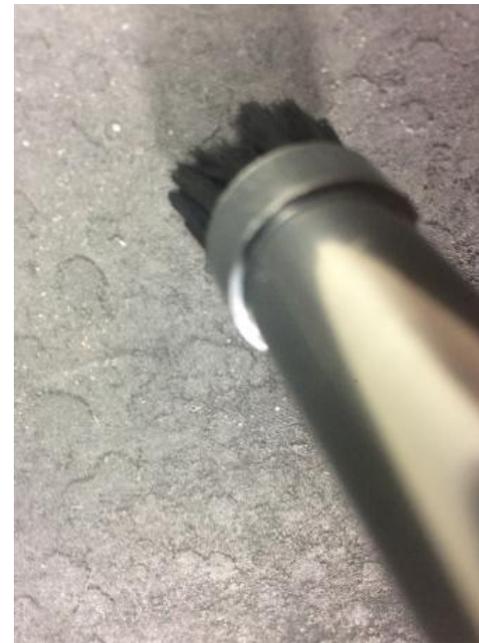
Proceso de limpieza. Parte superior limpia e inferior sucia.

- Las manchas de salpicado no han podido eliminarse completamente, pero sí atenuarlas.
- Eliminación de los detritus mecánicamente, a punta de bisturí.

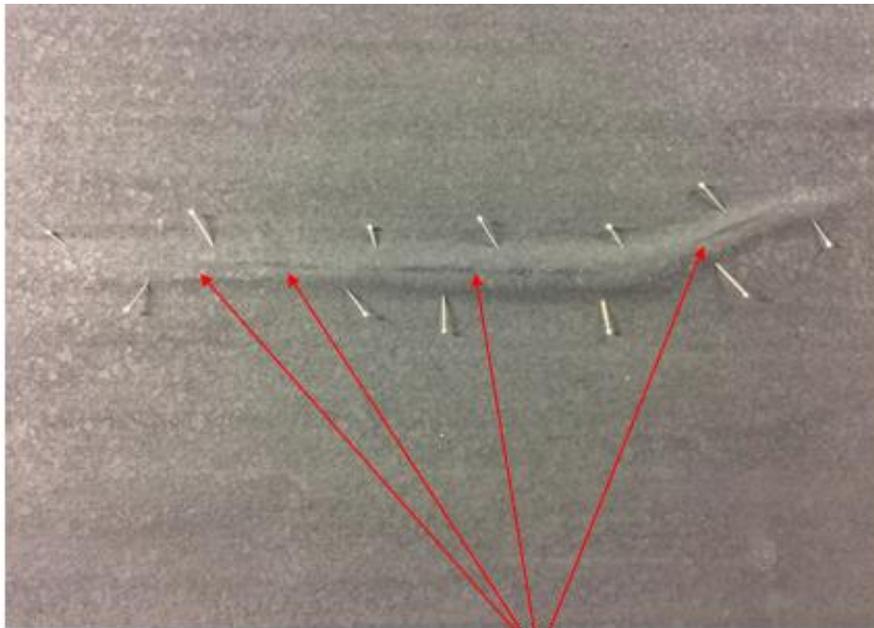
Imagen de la ampolla con los pliegues iniciales en el papel, las zonas con otra textura son donde el papel tiene los pliegues.

- El proceso de asentado fue el siguiente: Con un alfiler muy fino, se realizaron pequeñas perforaciones en la capa pictórica y soporte original para sacar el aire y el exceso de adhesivo y se inyectó Evacon[®] diluido en agua al 50%. Se inyecta y poco a poco se ejerce presión, “acolchada” para que no cambie la textura de la capa pictórica. Se cambian los papeles secantes varias veces hasta que está seco en su totalidad.

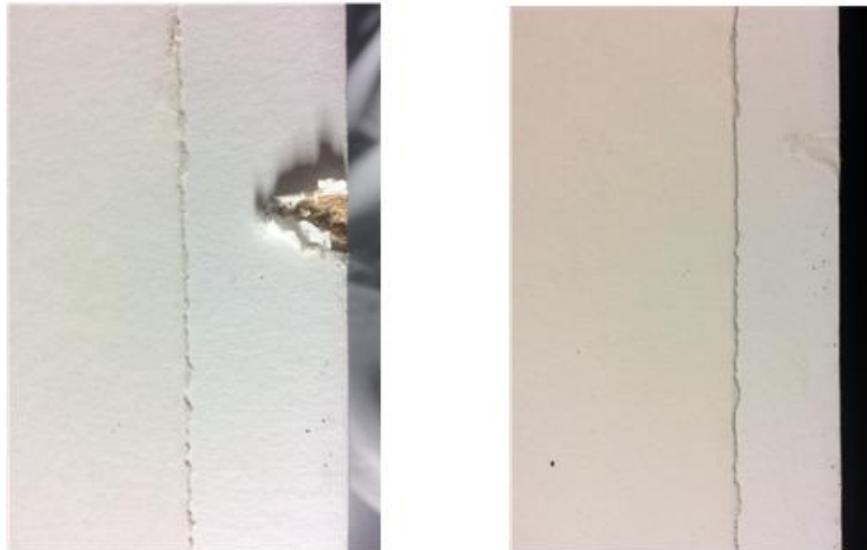
- Los daños ocasionados por la perforación no deseada, anterior a nuestra intervención, que sufrió el soporte rígido, conglomerado, al colocarle unos colgadores por el reverso, de todas las obras, produjo perdidas en el papel secundario o capa de intervención, y de partículas del conglomerado. Se realizó una reintegración volumétrica mediante la superposición de distintos tipos de papel japonés, hasta nivelar con el original. El adhesivo empleado fue la metilcelulosa.

- La reintegración cromática consistió en atenuar los distintos brillos y desgastes de la capa pictórica con pastel Windsor-Newton © en barra, negro y gris hasta obtener la vibración deseada. En las zonas de marea se utilizarón lapiceros Faber-Castell© de la serie Policromos.
