INFORME DE RESTAURACIÓN

COLECCIÓN CA2M

NºInventario: CE00875

Título: *Sydus, I*

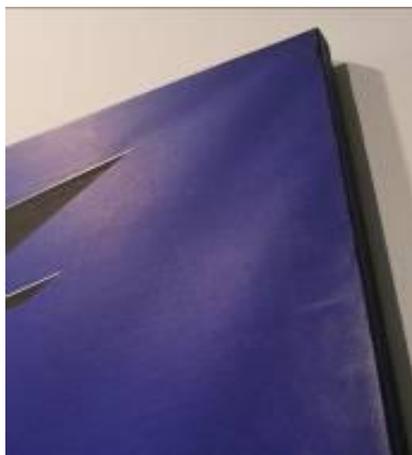
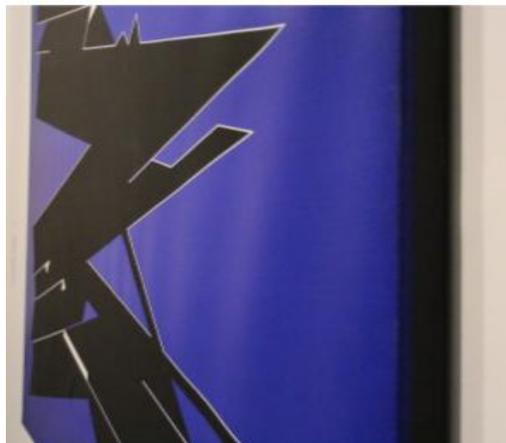
Presenta un destensado generalizado, con deformaciones, y abolsamientos leves en superficie.

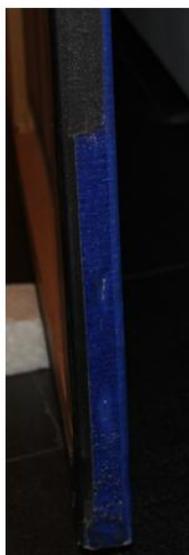
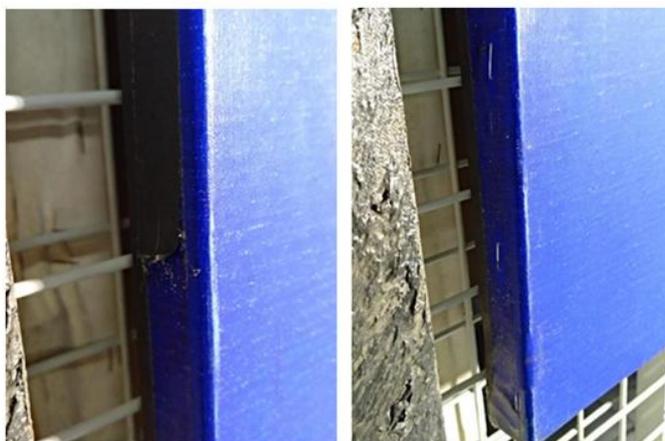
en los cantos, ocultando la tela original, e impidiendo ver el estado de los mismos, excepto en el ángulo inferior izquierdo que hay una parte parcialmente desprendida y perdida.

Detalle de la pérdida parcial de cinta adhesiva negra en el ángulo inferior izquierdo

- Reposición de un fragmento perdido de cinta negra del canto en el ángulo inferior izquierdo con cinta de lino Lineco autoadhesiva tintada con colores acrílicos. La misma operación se lleva a cabo en los otros tres ángulos con fragmentos de menos tamaño.

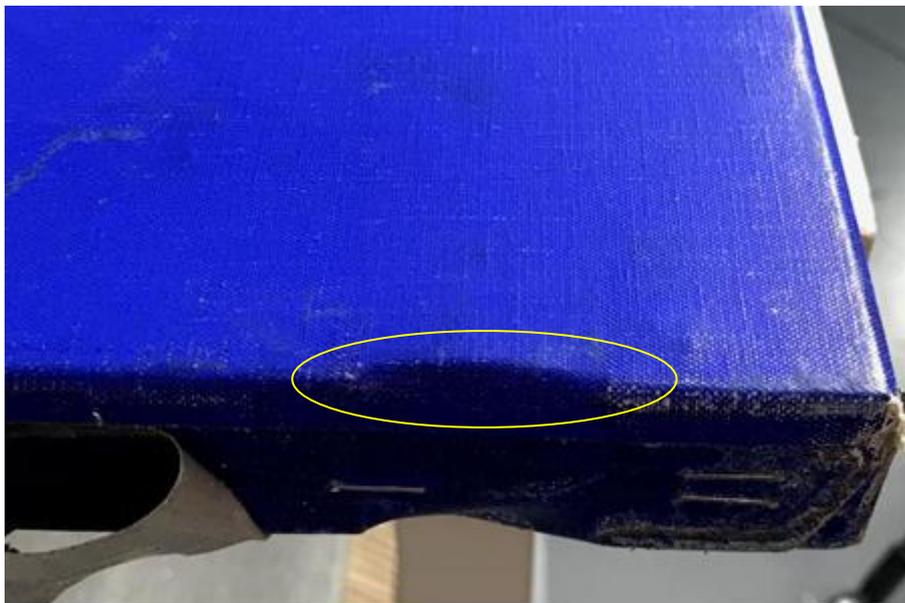
Con motivo de la apertura del bastidor, para dar la tensión adecuada al soporte, se ha producido una zona de depresión en todos los ángulos, de unos 4 cm, provocada por la ausencia de contacto de la madera.

- Limpieza superficial del reverso de la tela con brochas y aspiración. Extracción de partículas entre la tela y el bastidor.
- Limpieza del bastidor con paños y etanol.
- Proceso de desmontaje parcial de la tela en todos los ángulos para eliminar las deformaciones producidas por el desnivel ocasionado por el hueco del cajeadado del bastidor producido durante la tensión del soporte.

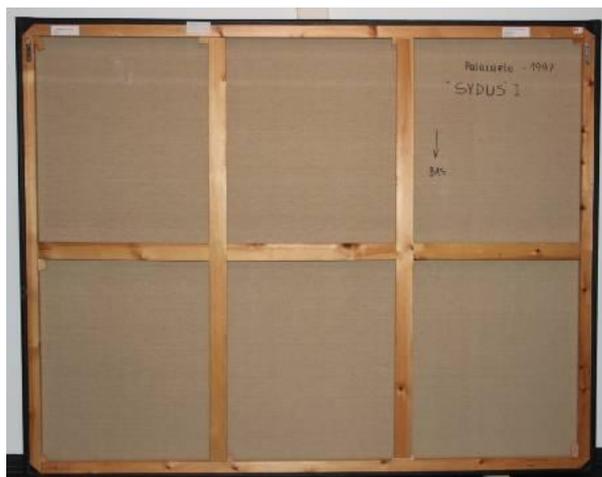
Bastidor: Realizado en madera de pino, móvil con 10 cuñas de tensión, le falta una, con doble cruceta y biselado interior. En buen estado de conservación.

- Reposición de la cuña perdida y leve corrección de la tensión.

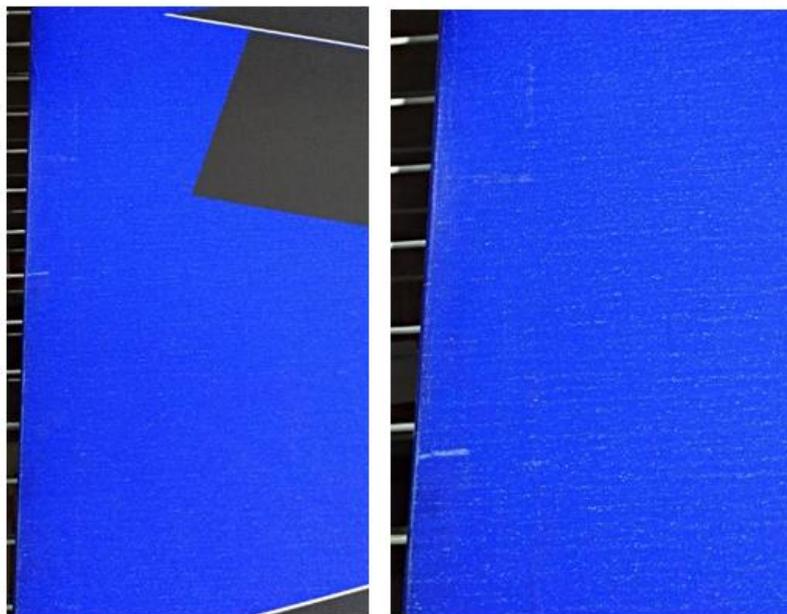
En su perímetro y a causa de manipulaciones indebidas se ven múltiples huellas dactilares y manchas.

Detalle de huellas y arañazos en los bordes.

En las zonas de los bordes laterales, que son las más afectadas por manchas y grasa de huellas dactilares, se procede a la mitigación de estas manchas y huellas en lo posible. Se aplican de forma parcial y con papel absorbente hisopos humedecidos con agua destilada y gotas de NH_4OH + aclarado con agua destilada. Con esta limpieza se reducen en buena medida las manchas de grasa de los bordes

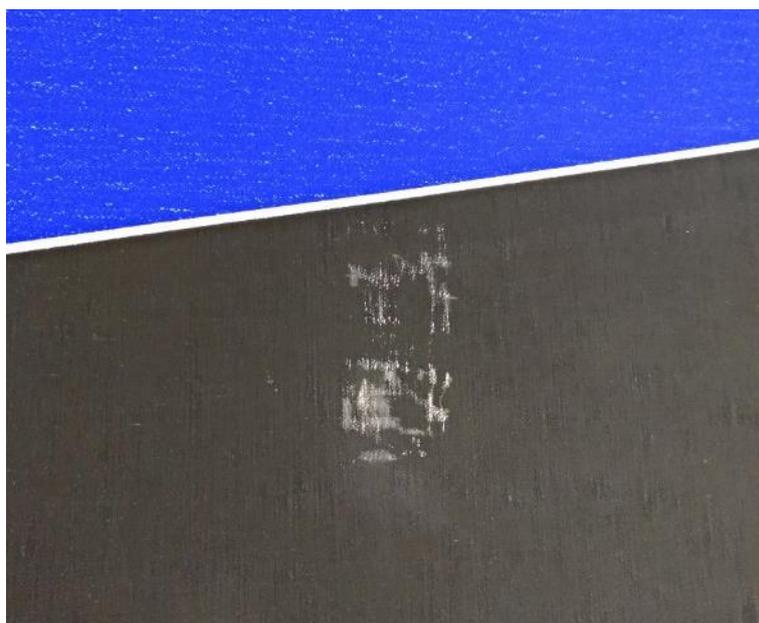
El daño más llamativo se ha producido por una abrasión, ocasionada por un daño mecánico, con pequeñas pérdidas en la parte central (negro), deja una marca muy llamativa que altera la visión de la obra.

El sistema que mejor se adapta a la textura original es finalmente una mezcla ligera de Funori con pigmentos puros (negro de humo, negro marfil y azul ultramar de Kremer). El acabado absolutamente perfecto no es posible porque los daños mecánicos producidos en el centro del cuadro en dos de los planos principales son irreversibles y especialmente visibles. El retoque consigue reducir mucho la evidencia de estos daños, pero es fundamental la iluminación de la obra para que la diferente textura no llame la atención.

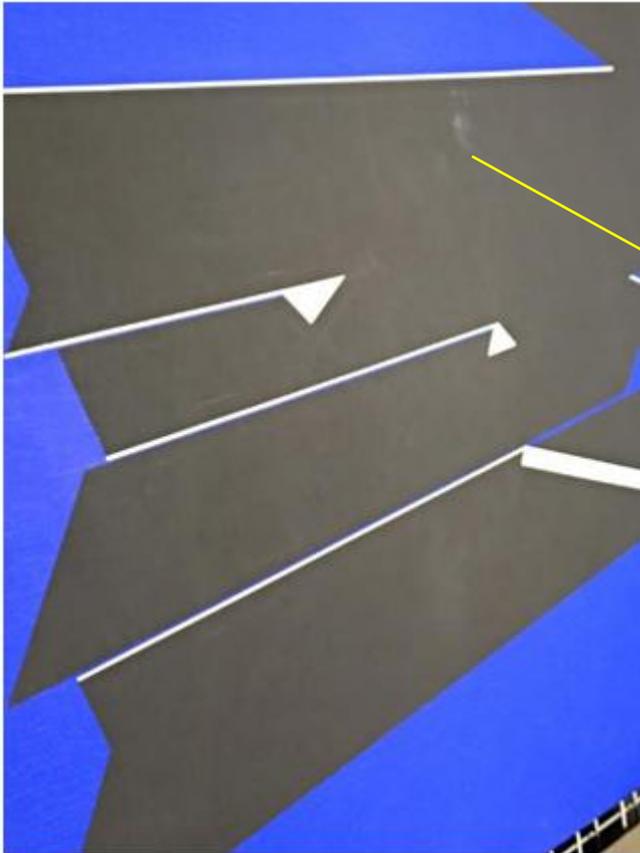
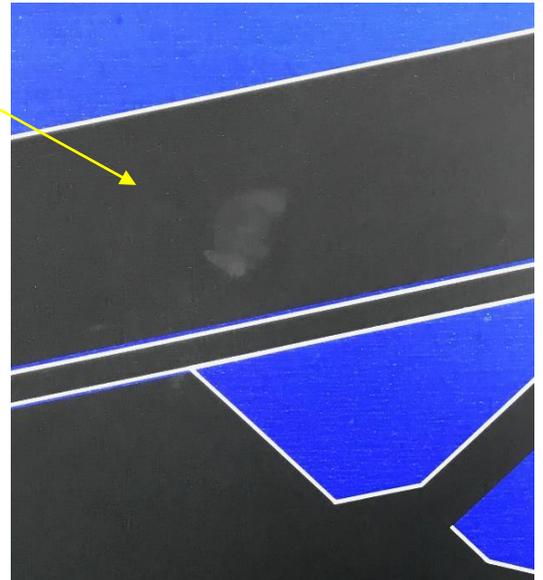
Detalle de abrasiones y arañazos en la superficie.

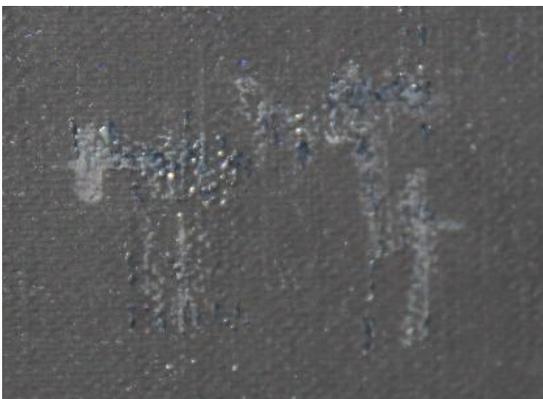
Pequeñas grietas en la capa superficial de la pintura negra que deja ver en múltiples puntos la capa azul subyacente. Posible defecto de técnica.

Retoques localizados, anteriores al ingreso en la Colección.

Eliminación de los antiguos retoques virados realizados en acuarela y acrílico.

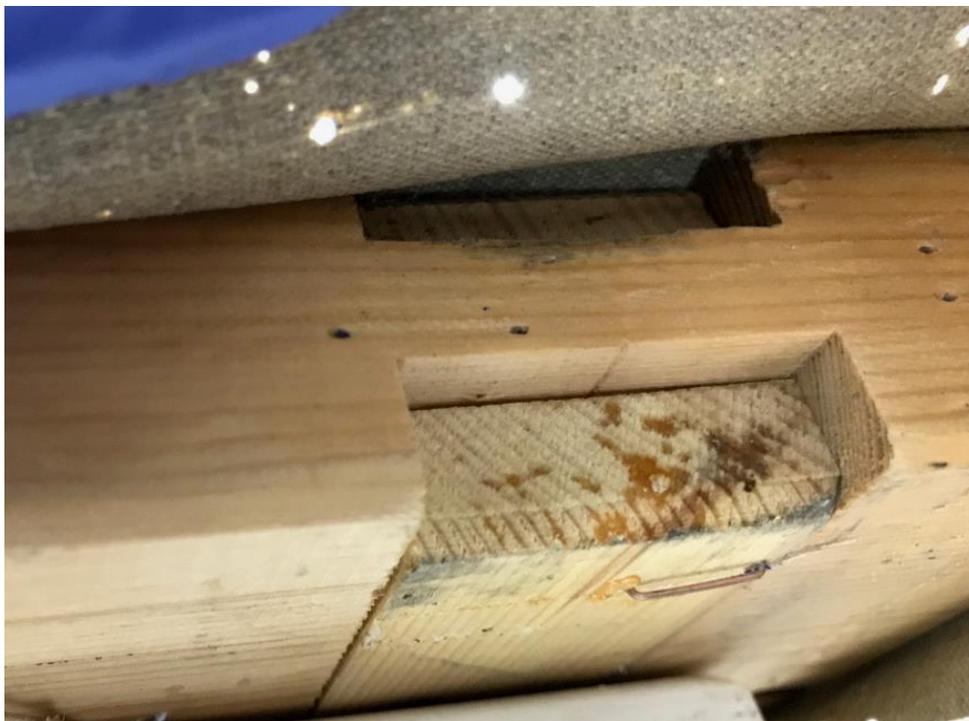
Estado de apertura de los cajeados de los bastidores.

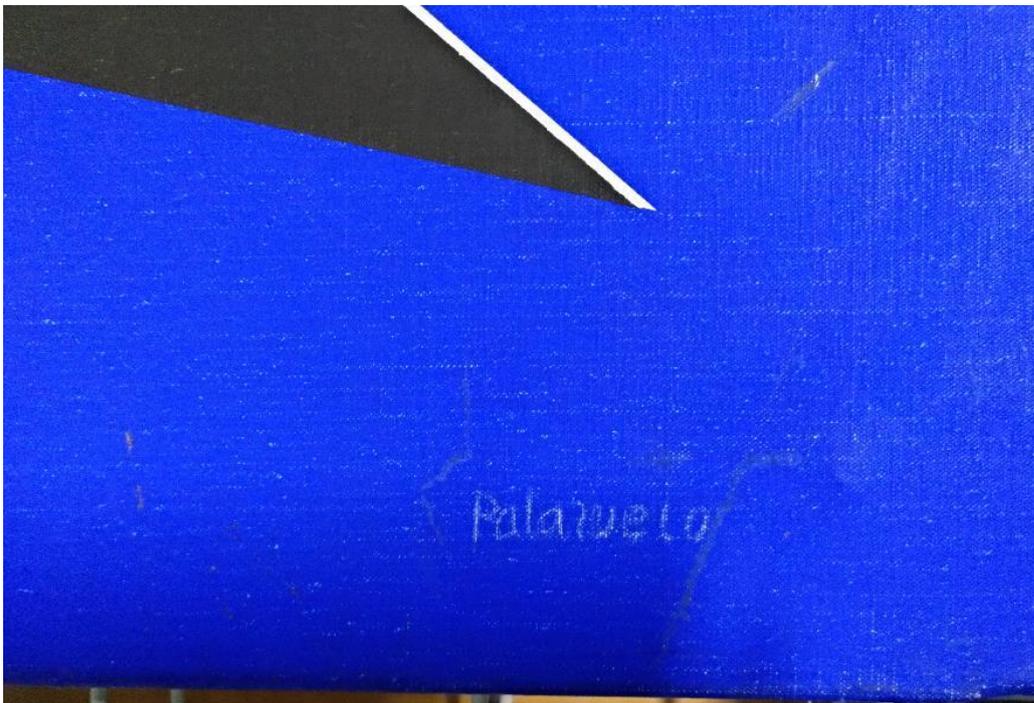
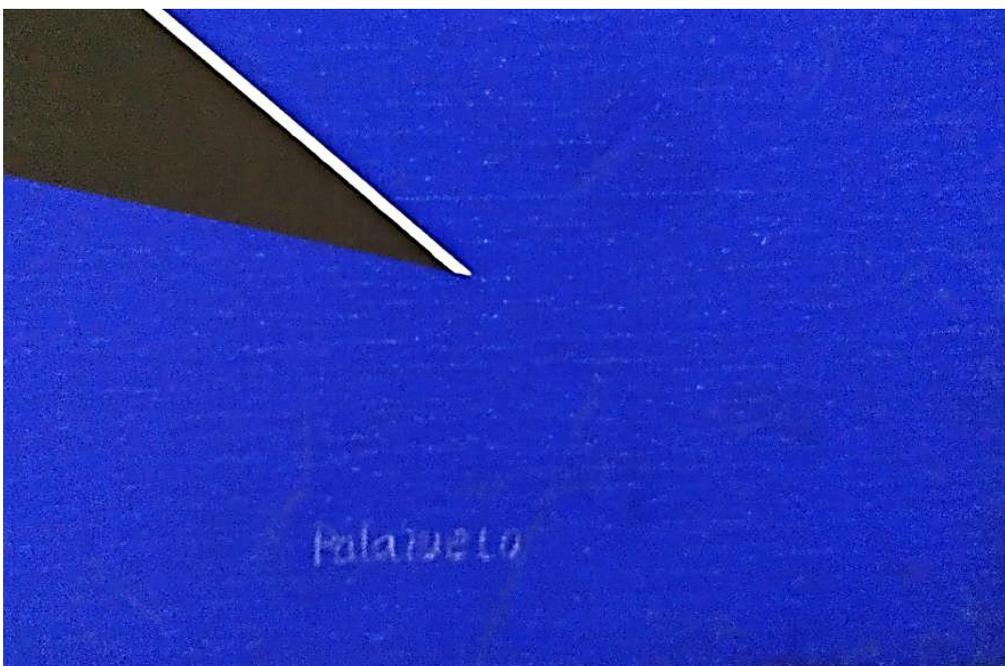
Detalle de arañazos, abrasiones y retoques eliminados en la zona de la firma.
