INFORME DE RESTAURACIÓN

COLECCIÓN CA2M

Nº Inventario: CE01688

Título: *Mural recuperado, Manuel S. Molezún, 1958*

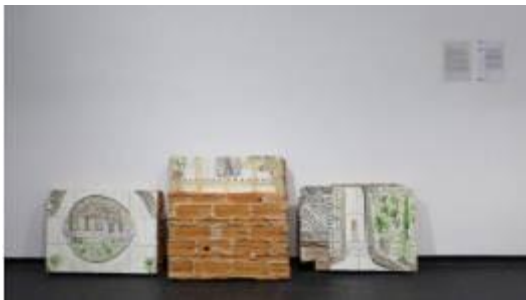
(Instalación antes de la restauración)

Tras el examen organoléptico de la obra objeto de estudio, se establece que presenta un estado de conservación regular desde el punto de vista estético y estructural.

Tanto el soporte (ladrillo, cemento) como los azulejos de cerámica de recubrimiento se encuentran deteriorados por la propia ubicación de la pieza en el exterior.
