RESTAURACION DE LAS CINCO OBRAS DE RICHARD SERRA

Con motivo del depósito de la dicha Colección en el CA2M, se realizaron los informes de conservación pertinentes a la hora de su recepción. En ellos se apreció claramente que era necesaria una intervención de restauración para evitar a la vez problemas en su conservación preventiva.

CASO RICHARD SERRA

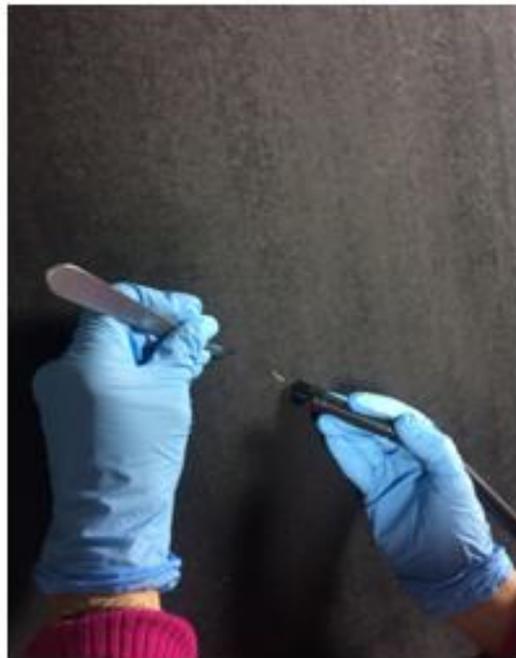
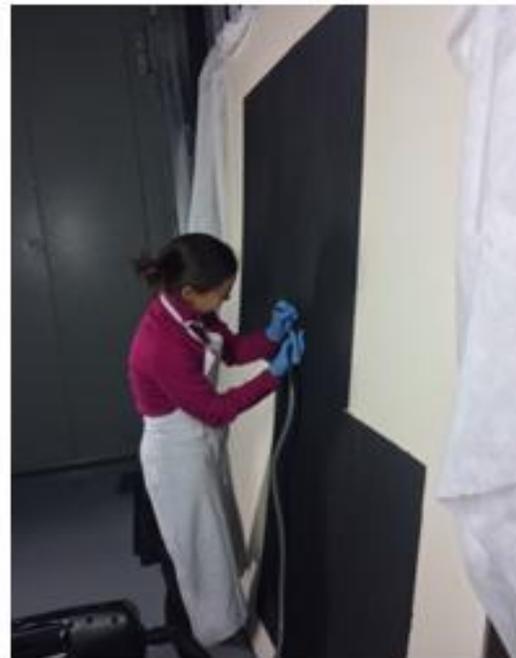
La restauradora Virginia Uriarte durante el proceso de limpieza en el CA2M

- Capa pictórica, Se ha realizado un aspirado suave para eliminar toda la suciedad (polvo y partículas de serrín) mediante aspiración con potencia controlada, ayudado de una brocha suave. Las partículas que estaban muy adheridas se han retirado con la punta del bisturí.

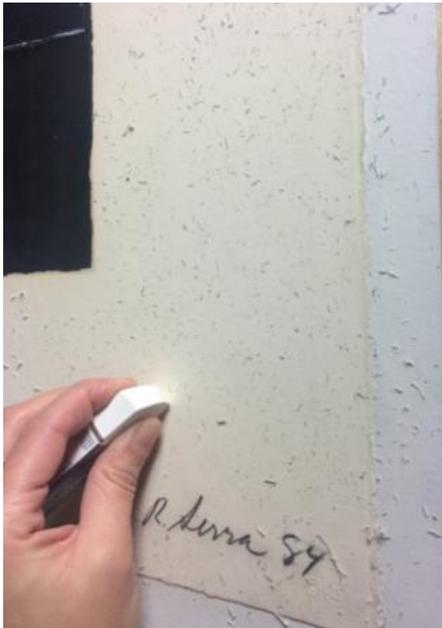
1. Goma de borrar

- Manchas de suciedad superficial: La zona blanca del papel se ha limpiado mecánicamente con goma de borrar Staedtler “Mars plastic” y retirado de partículas con el aspirador.

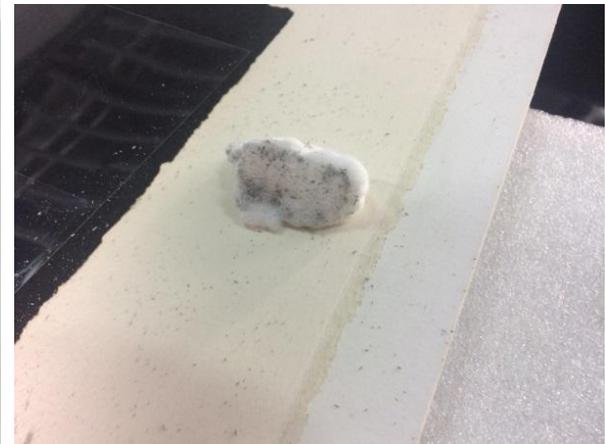
3. Restos cromáticos negros de la limpieza

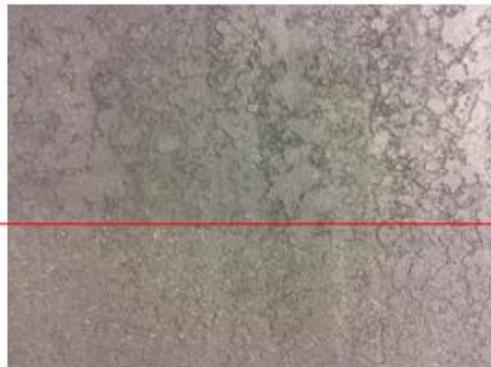
- Las zonas del óleo donde ha cambiado la textura de la capa pictórica no se ha podido hacer nada, se intentó enmascarar un poco con pastel pero no dio resultado.

Proceso de limpieza. Parte superior limpia e inferior sucia.
