## **RESTAURACION DE LA OBRA “RELIQUAIRE” DE CHRISTIAN BOLTANSKI**

## INFORME DE RESTAURACIÓN: AR0032

**Título:** RELIQUAIRE

**Autor:** Christian Boltanski, 1944. París, Francia.

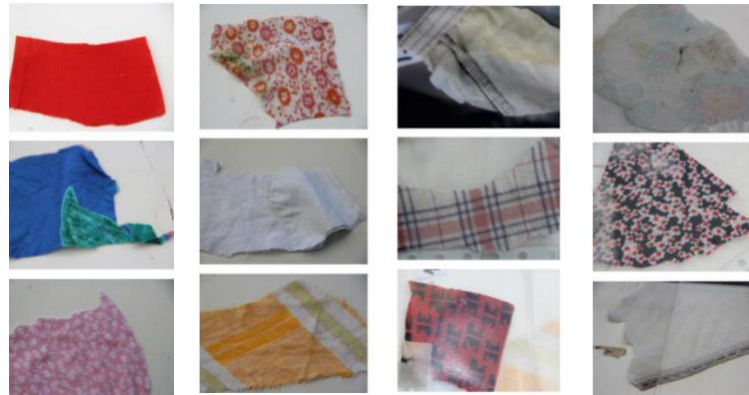
Tipos de fragmentos de tejidos encontrados en las cajas
